Complicaciones de la reconstrucción mediante injerto del ligamento cruzado anterior: nuestra experiencia

Autores: Napoli Augusto, Madeira Gerardo, Montaña Yohnn, Martín Eduardo, Carrasco Martín, Bruno Claudio.

Institución: Fundación Científica del Sur, Diagnóstico por Imágenes Adrogué, Buenos Aires. Argentina.

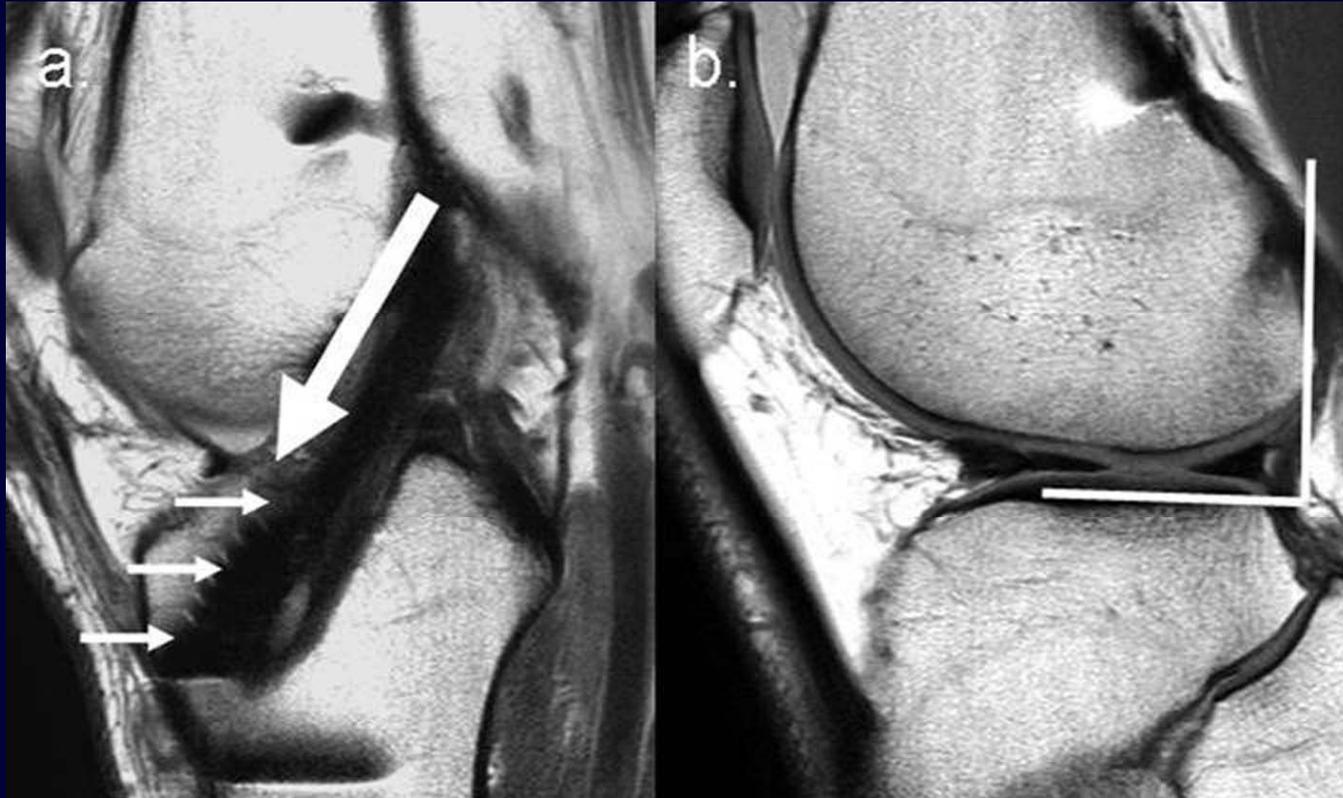
Configuración normal del injerto

Figura 1. Paciente masculino con reconstrucción del LCA. a. Sagital T2DP donde se observa una correcta orientación y posición del túnel tibial coincidiendo su borde anterior (flechas finas) con la dirección de la línea de Blumensaat (flecha gruesa), como así también la continuidad de las fibras del injerto. b. Sagital T2DP donde se identifica una correcta alineación de la tibia con respecto al fémur.

Se evaluaron retrospectivamente 175 estudios de RM en pacientes con antecedentes de reconstrucción mediante injerto del LCA (figura 1) que presentaron alguno de los siguientes síntomas: gonalgia, bloqueo articular, tumoración palpable, rubor o calor, realizadas entre diciembre de 2010 y febrero de 2012. Los estudios fueron realizados en resonador de 1.5T y 3T, con secuencias ponderadas en T1, T2 y STIR.

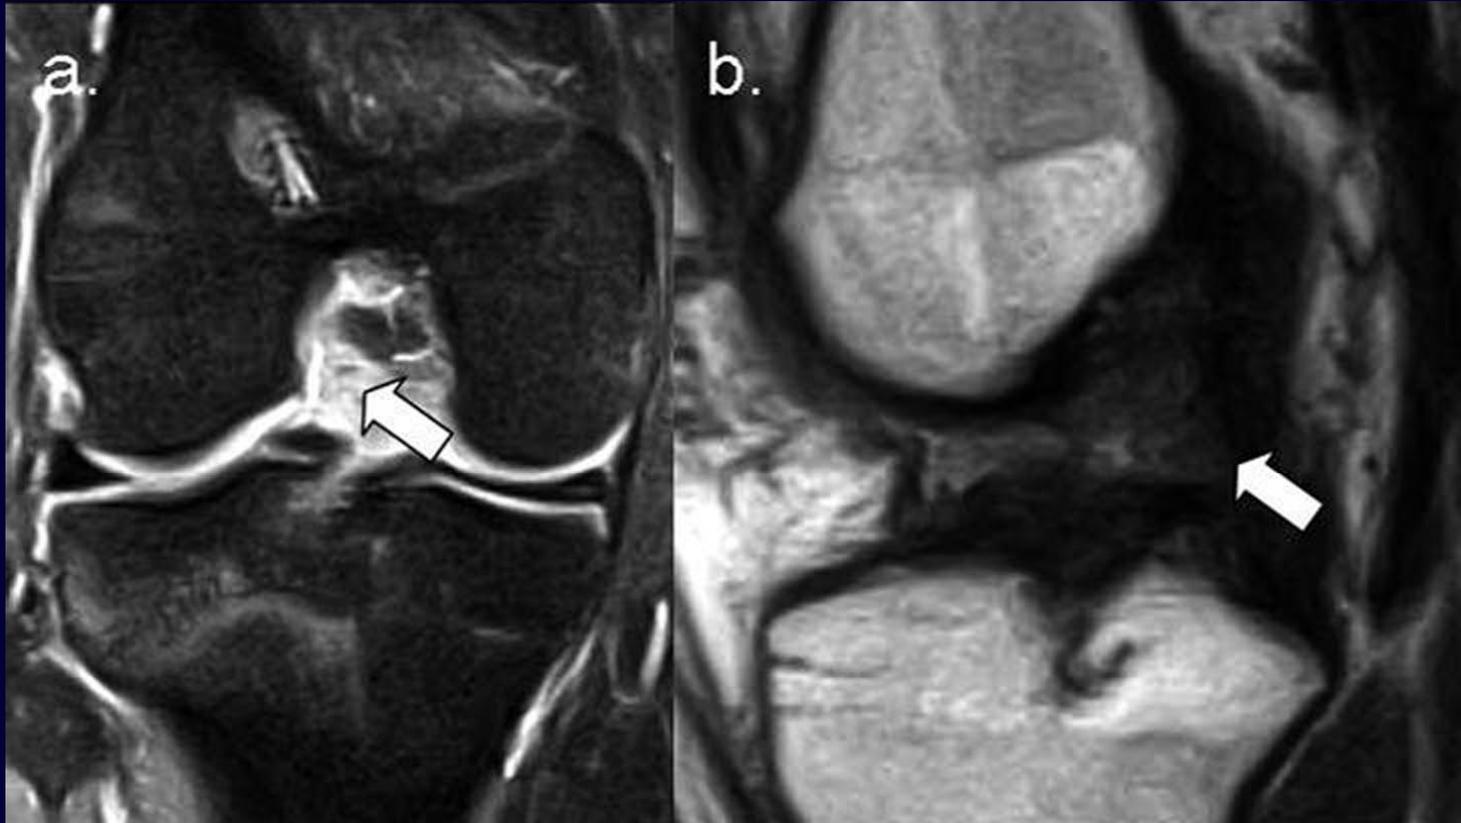
Desgarro del injerto

Figura 2. Paciente masculino de 36 años de edad con desgarro completo del injerto. a. Coronal STIR donde se observa pérdida de continuidad de las fibras del neoligamento (flecha) y b. Sagital T2 donde se identifica desplazamiento posterior de las fibras del neoligamento (flecha).

Del total de pacientes evaluados por RM el 30% (n=52) presentaron algún tipo de complicación, siendo la más frecuente la rotura del neoligamento en un 50% (n=26), (figura 2). Seguida por el quiste del túnel tibial en un 21% (figura 3). Pinzamiento del neoligamento en el 13% (figura 4). Rotura del material de fijación en un 6% (figura 5). Lesión de “cíclope” en un 6% (figura 6). Infarto óseo e infección en un 2% cada uno (figura 7 y 8).

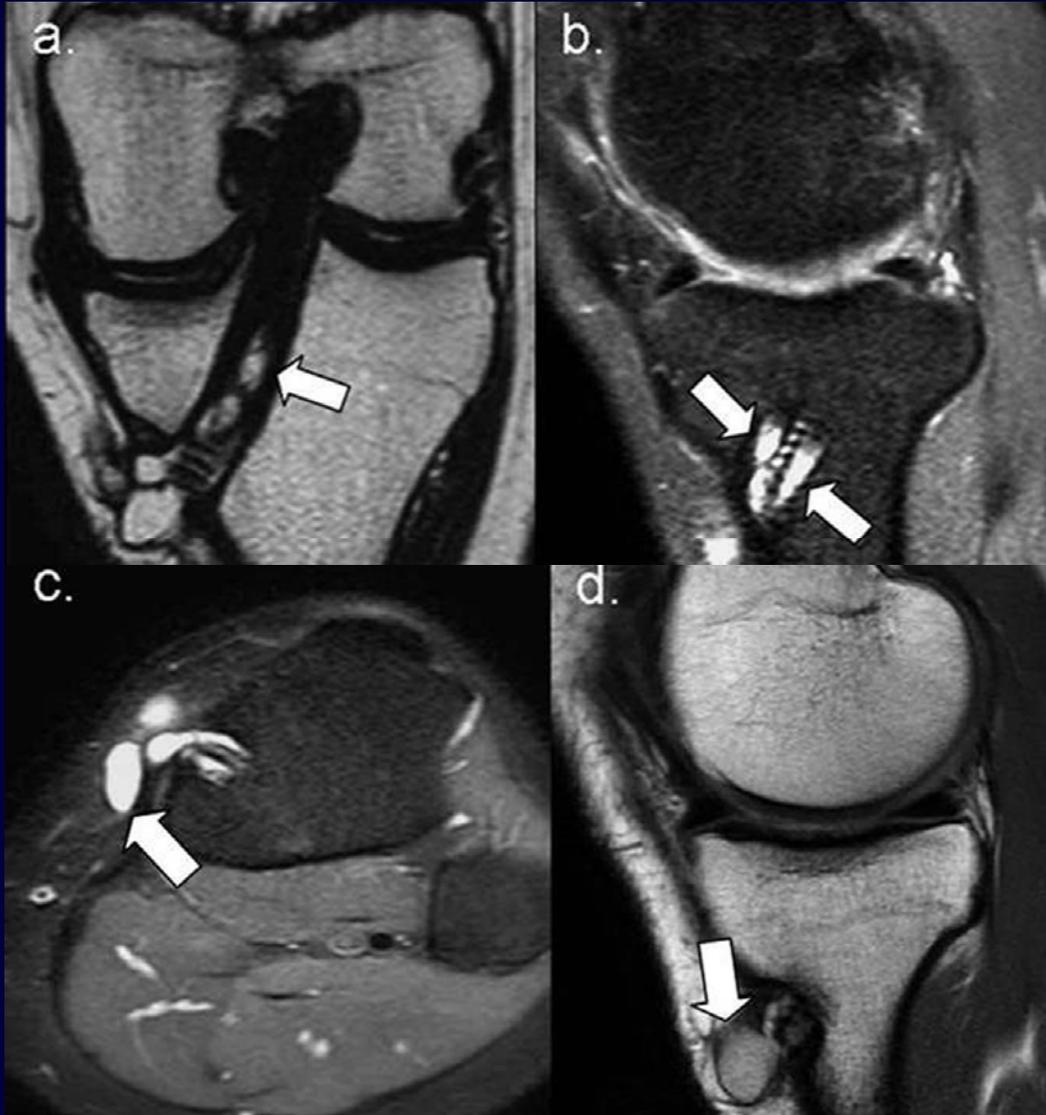
Quiste del túnel tibial

Figura 3. Paciente masculino de 30 años de edad con quiste del túnel tibial. a y b. Coronal T2 y sagital STIR respectivamente, donde se observa imagen quística dentro del túnel tibial (flechas). c y d. Axial STIR y sagital T2DP respectivamente que muestran la extensión del quiste hacia el tejido celular subcutáneo pretibial (flechas).

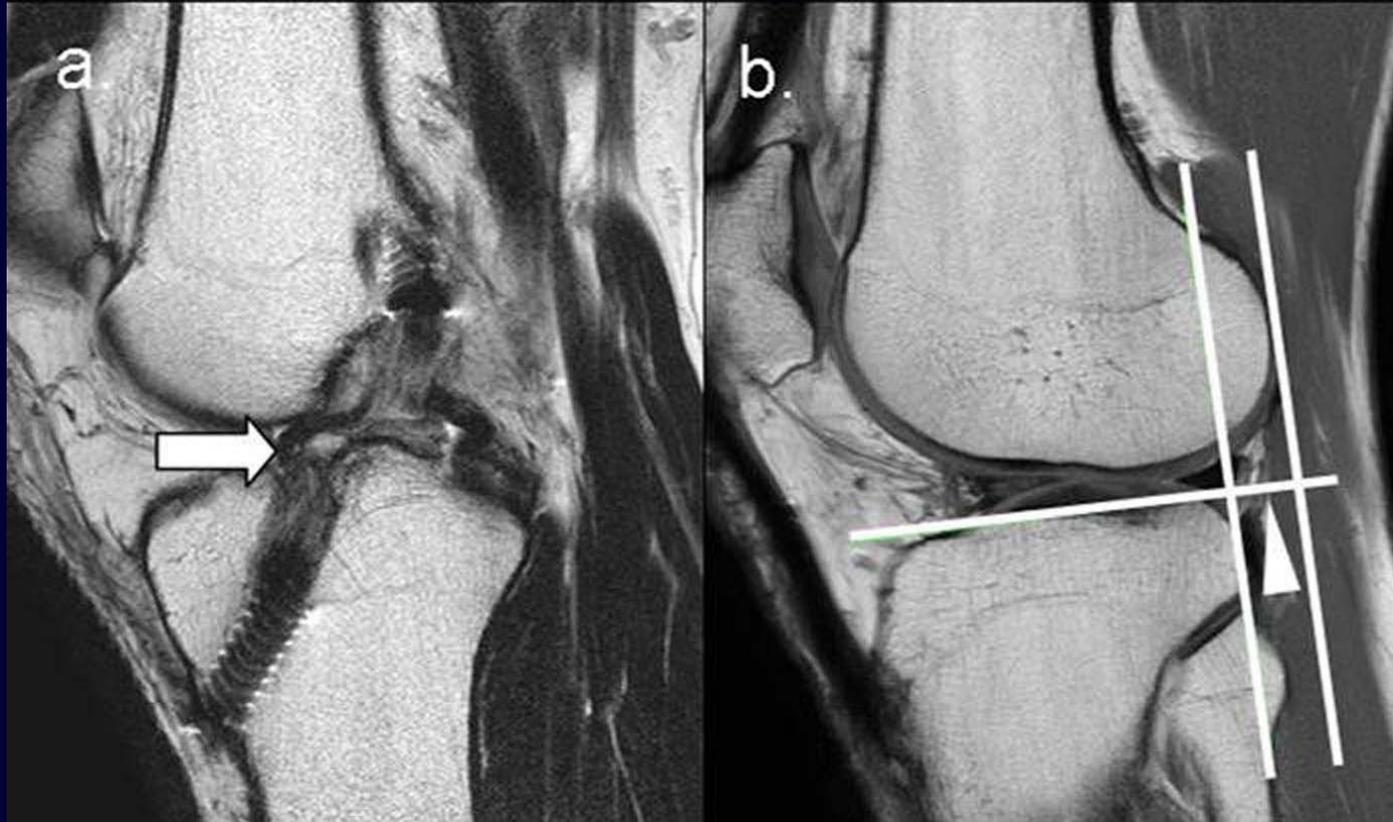
Pinzamiento del injerto

Figura 4. Paciente masculino de 38 años de edad con pinzamiento del injerto. a. Sagital T2 donde observamos ondulación del injerto en su tercio distal (flecha). b. Sagital T2DP identificamos una traslación anterior de la tibia con respecto al fémur mayor de 7 mm (cabeza de flecha), observándose el cuerno posterior del menisco externo descubierto en relación a la superficie articular tibial.

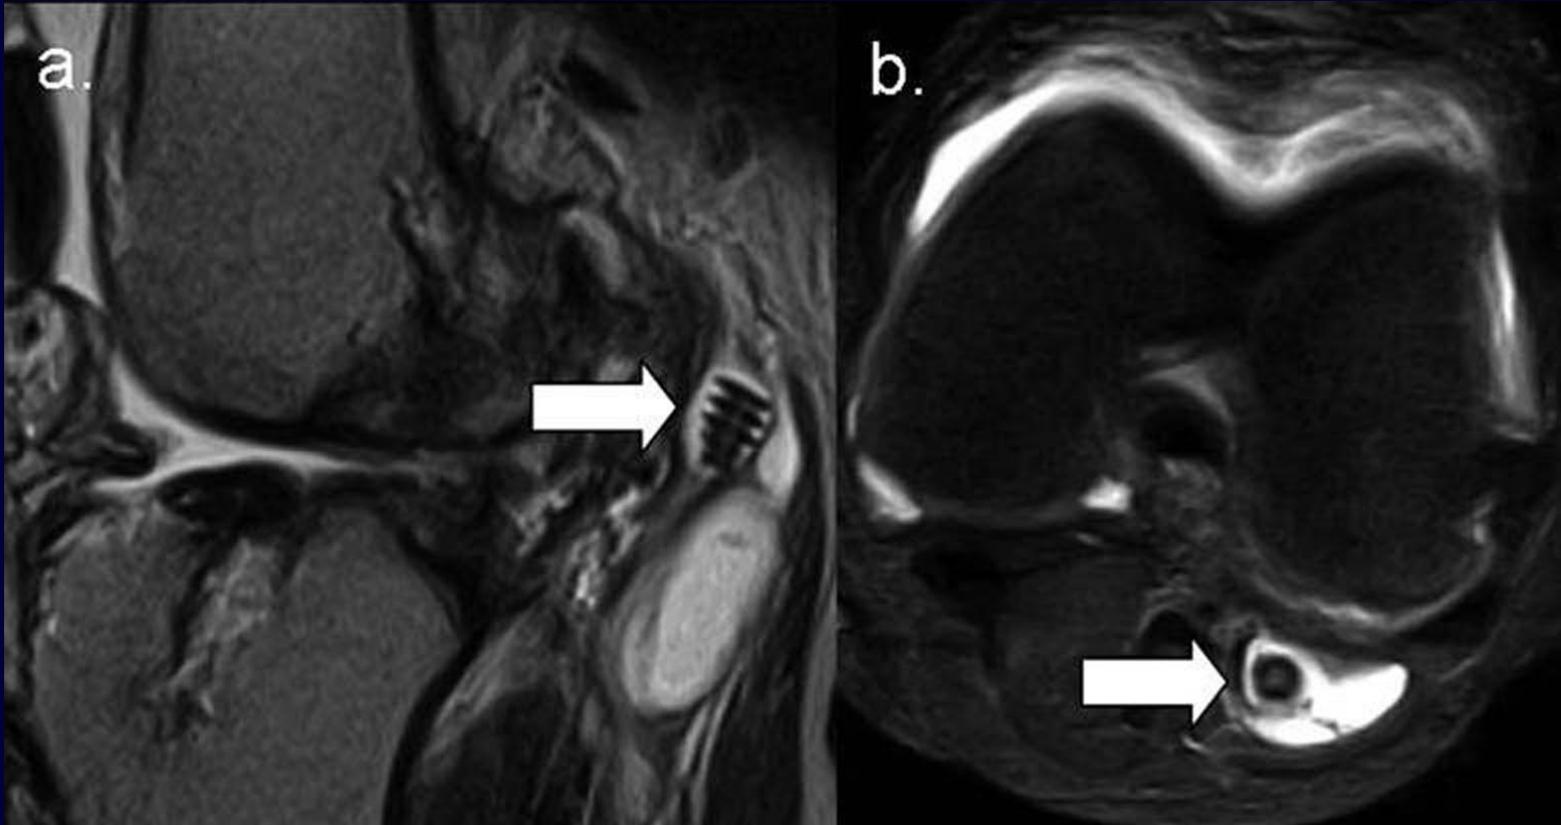
Fragmentación del material de fijación

Figura 5. Paciente masculino de 28 años de edad con rotura del material de fijación. a, b. Sagital T2 y axial STIR respectivamente, donde se observa un fragmento del elemento de fijación por fuera de la capsula articular, en la región posterior de la rodilla (flechas).

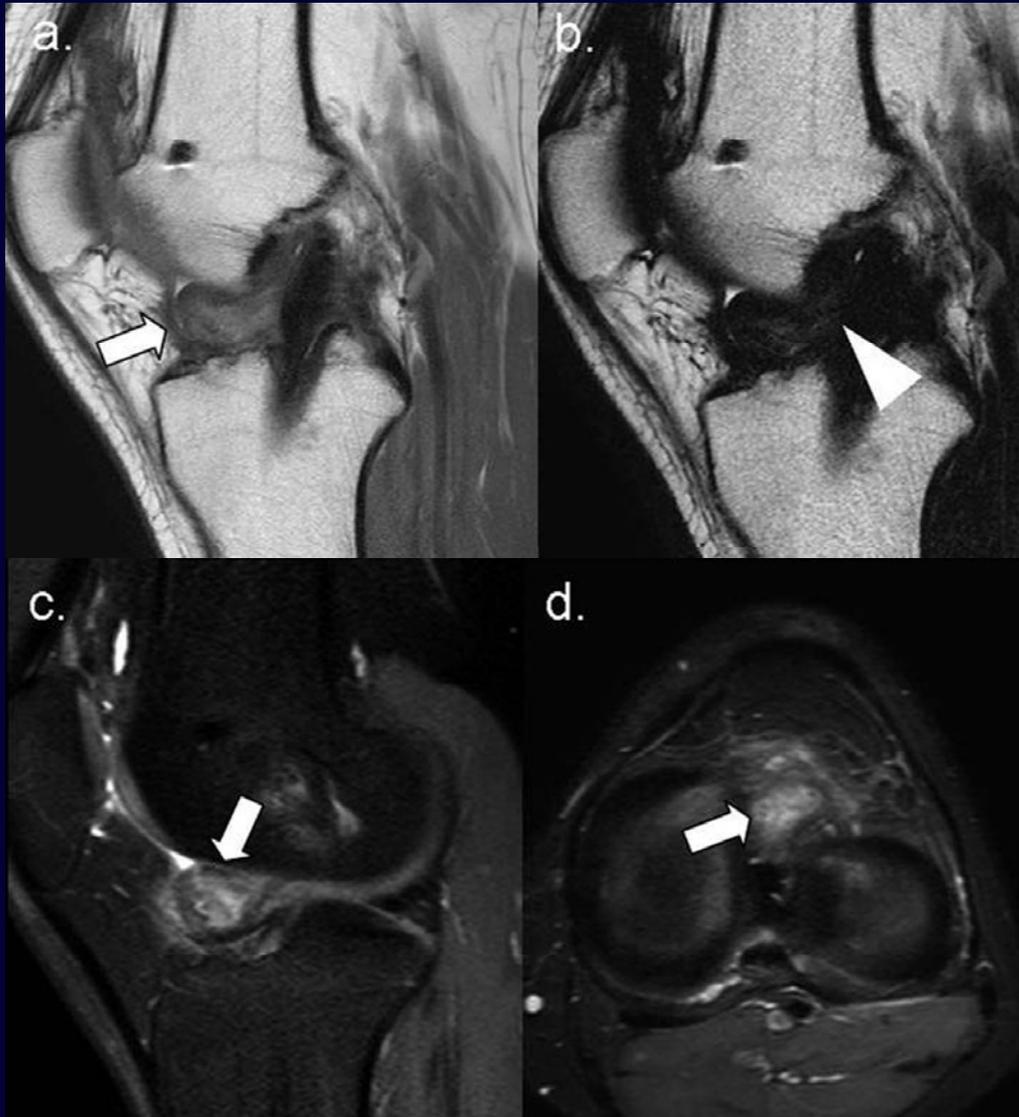
Lesión de “cíclope”

Figura 6. Paciente masculino de 17 años de edad con lesión de cíclope. a, b, c y d. Sagital T2DP, T2 y STIR respectivamente, donde se observa un nódulo de artrofibrosis (flechas blancas en a y c) a nivel intercondíleo anterior en contacto con el injerto (cabeza de flecha en b). c. Axial STIR donde se identifica la lesión (flecha).

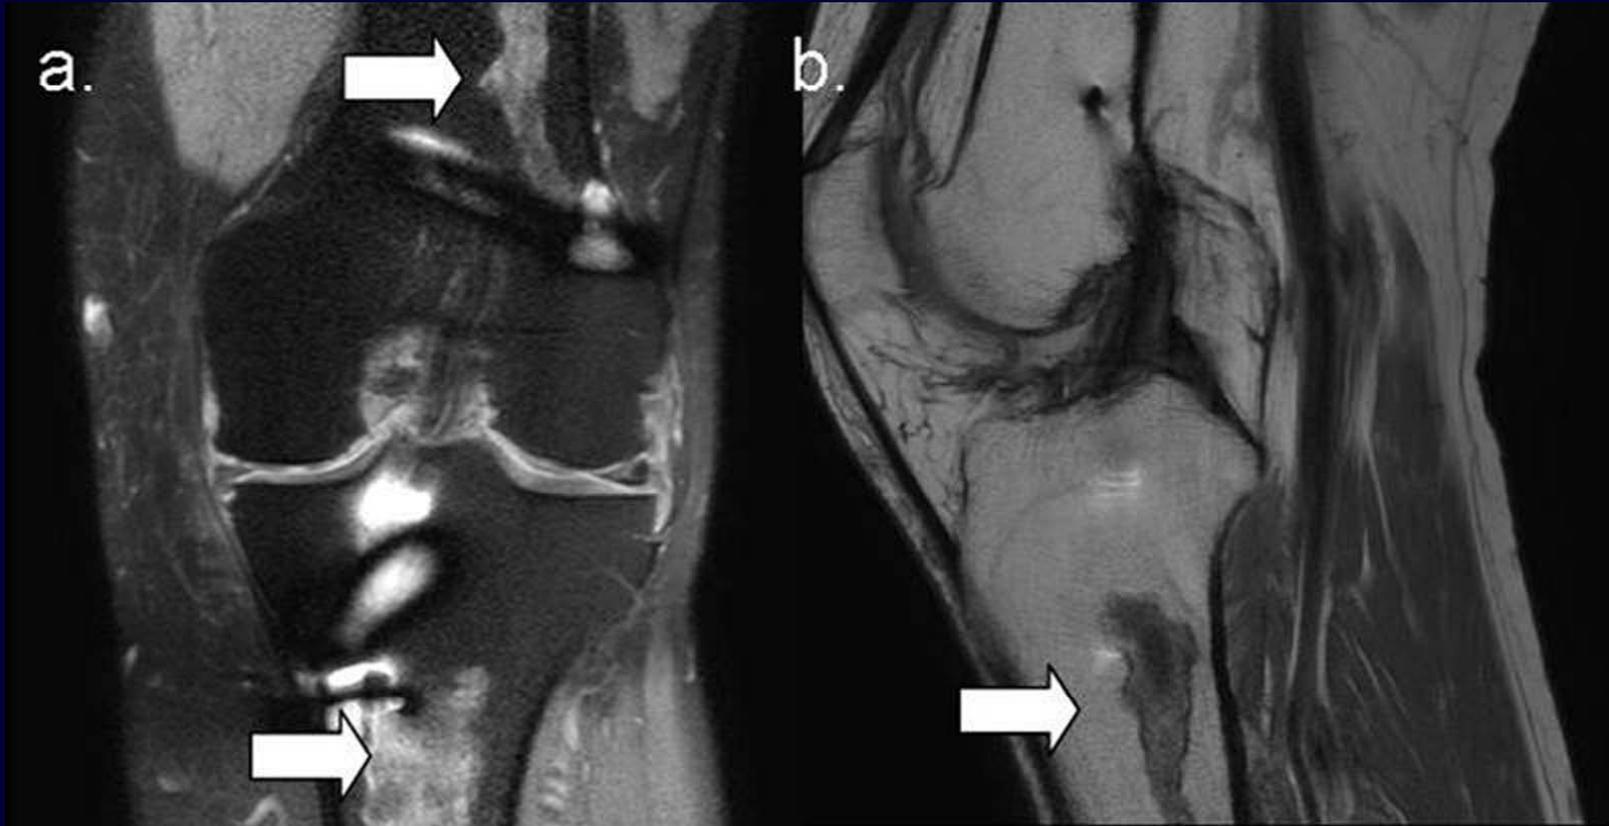
Infarto óseo

Figura 7. Paciente masculino de 46 años de edad con infartos óseos en sus túneles. a y b. coronal STIR y sagital T2DP respectivamente, donde se observa imagen de bordes geográficos en continuidad/contigüidad a los túneles tibial y femoral (flechas), compatible con infartos óseos.

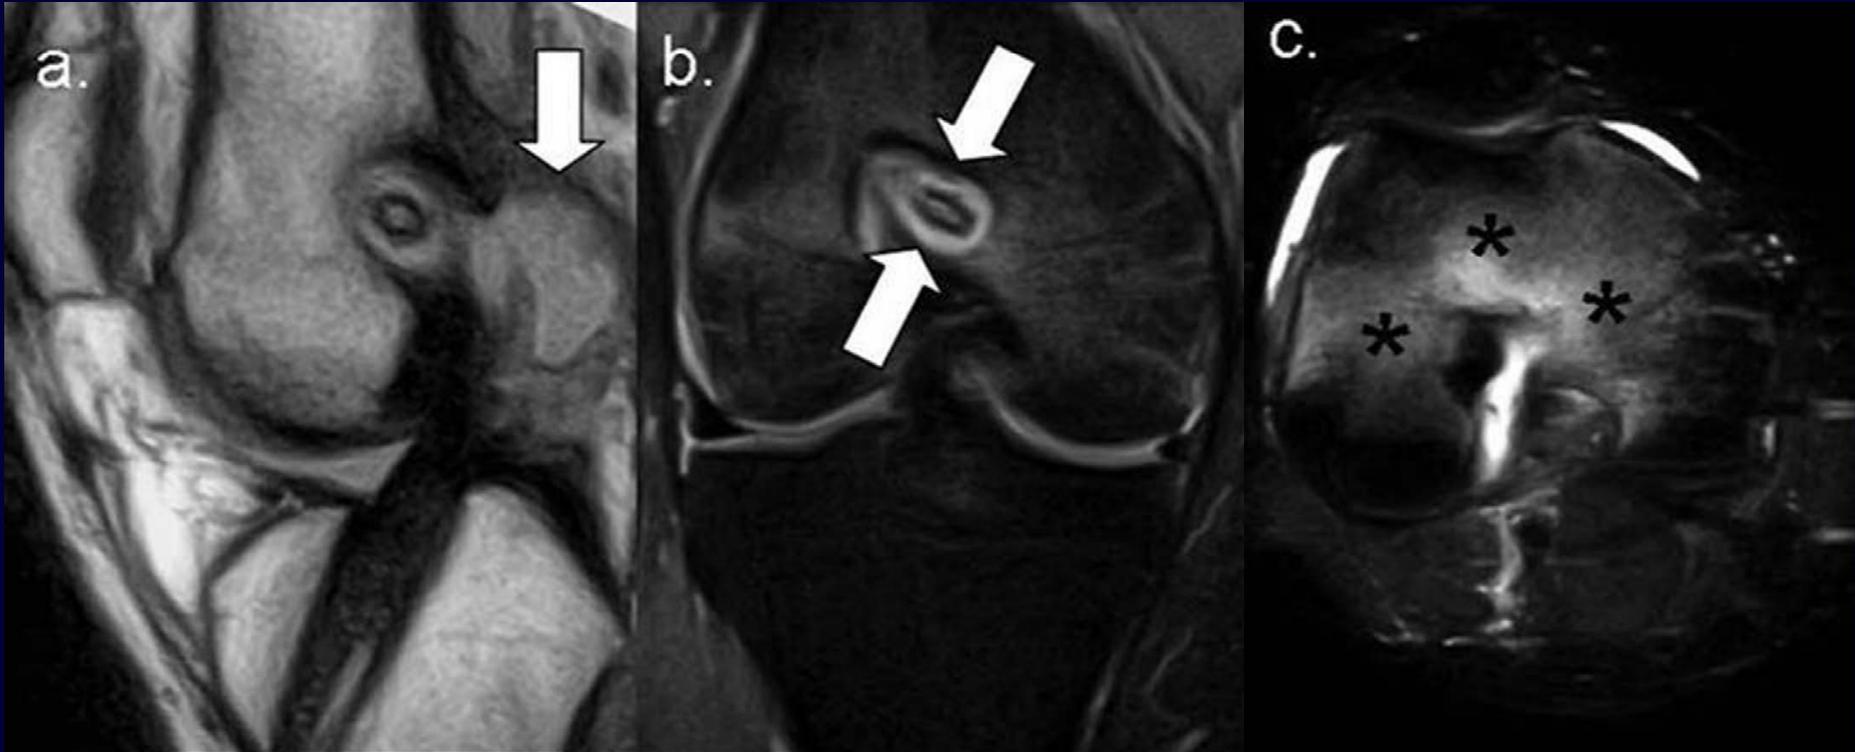
Infección

Figura 8. Paciente masculino de 35 años de edad con proceso infeccioso articular. a. Sagital T2 donde se observa colección a nivel de la inserción proximal del neoligamento (flecha) b. y c. Coronal y axial STIR respectivamente donde se identifica colección dentro del túnel femoral (flecha en b) asociado a edema óseo (asteriscos en c).
