Ruptura de prótesis mamaria: RM como técnica diagnóstica y de seguimiento del implante mamario

Sanatorio de los Arcos

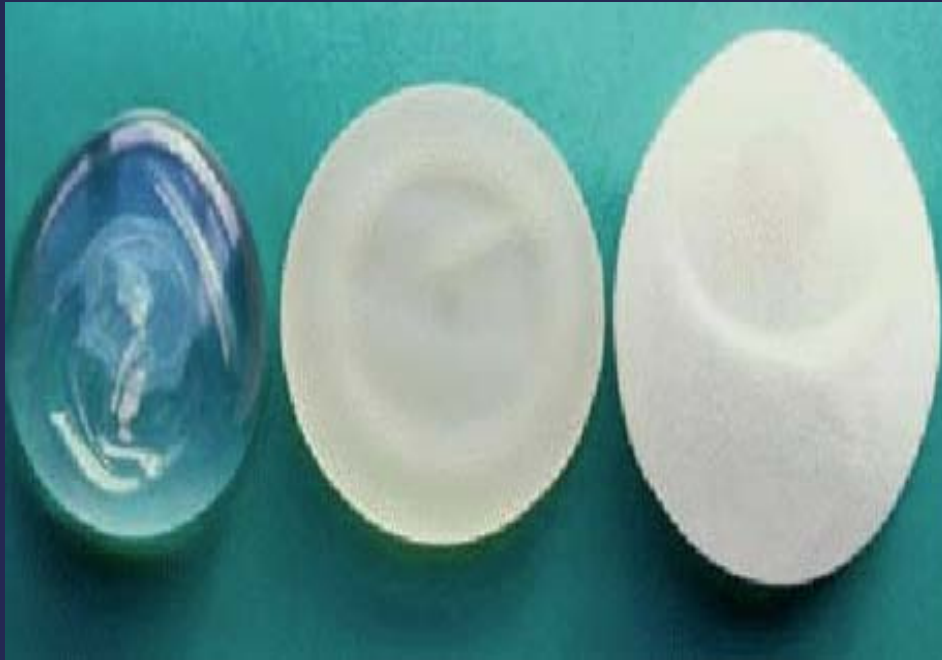
Prótesis mamaria de silicona de izquierda a derecha , prótesis de gel de silicona de superficie lisa, prótesis de gel de silicona de superficie texturizada micronodular, prótesis expansora de gel de silicona de superficie texturizada micropososa.

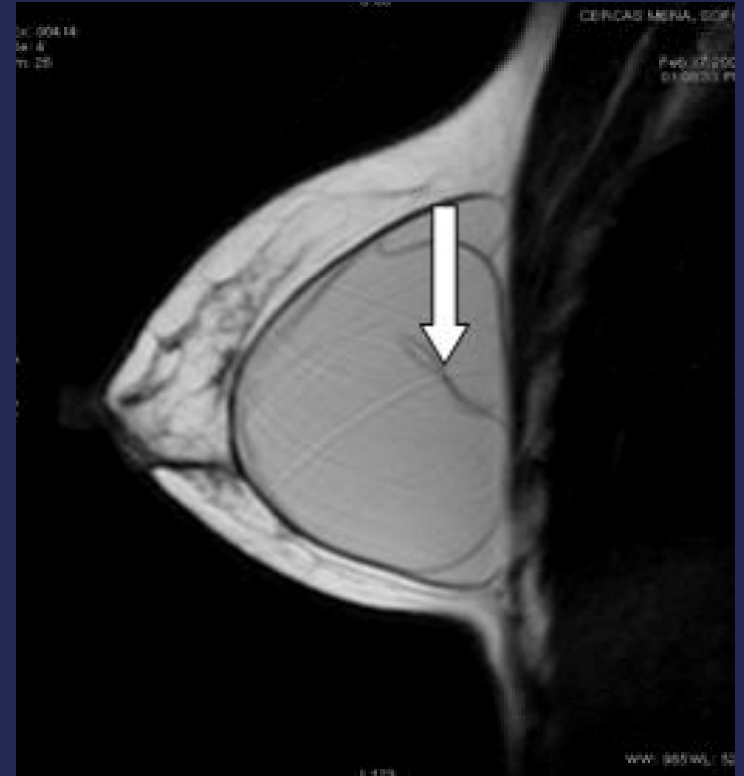
Signo de la lagrima < ruptura intracapsular

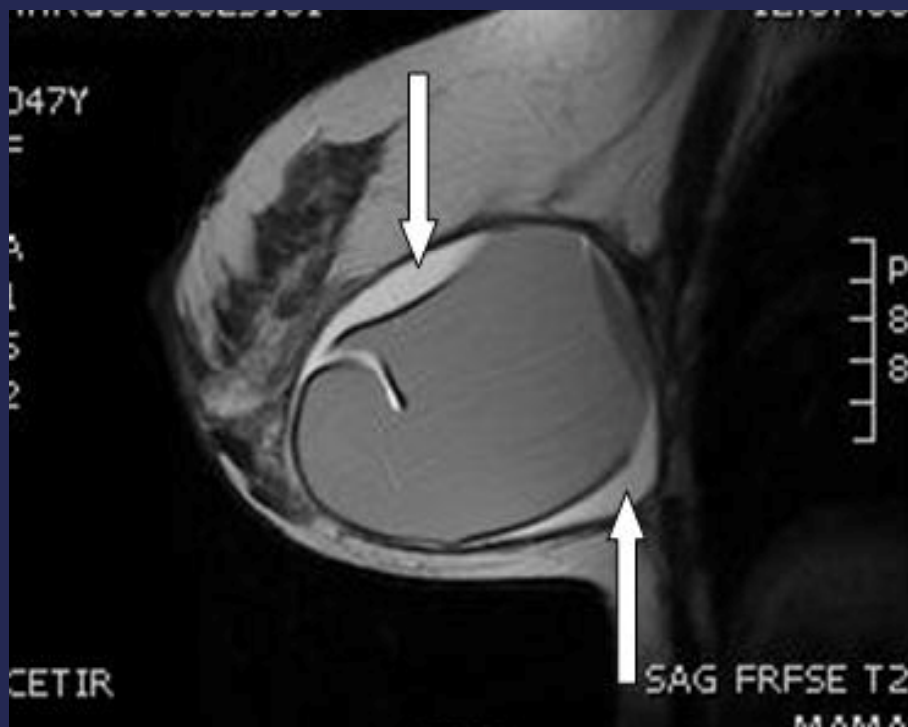
Sagital T2, contractura de la capsula fibrosa

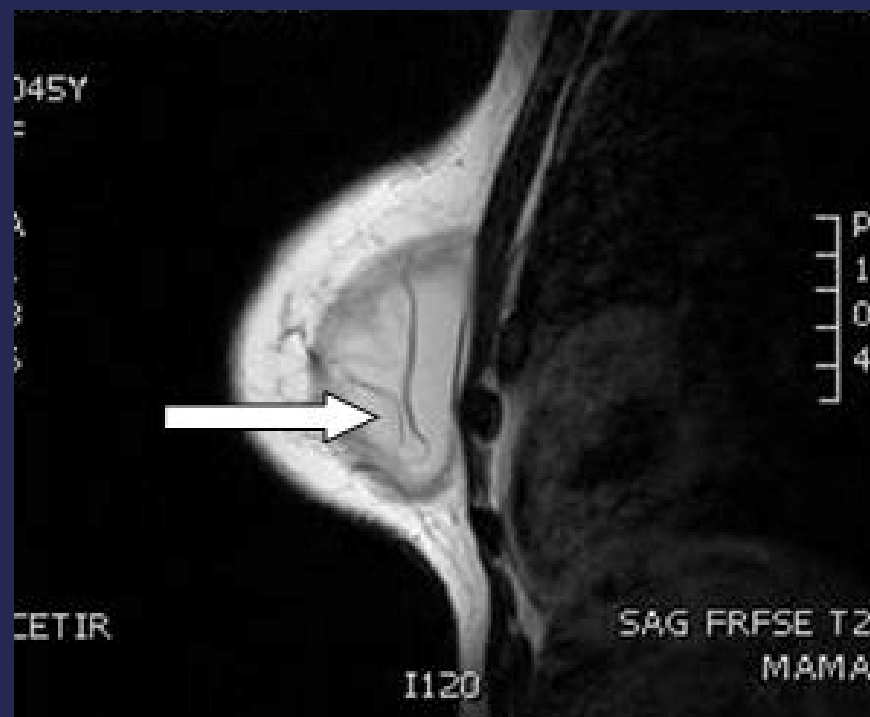
Sagital T2, ruptura intracapsular signo de ojo de cerradura.

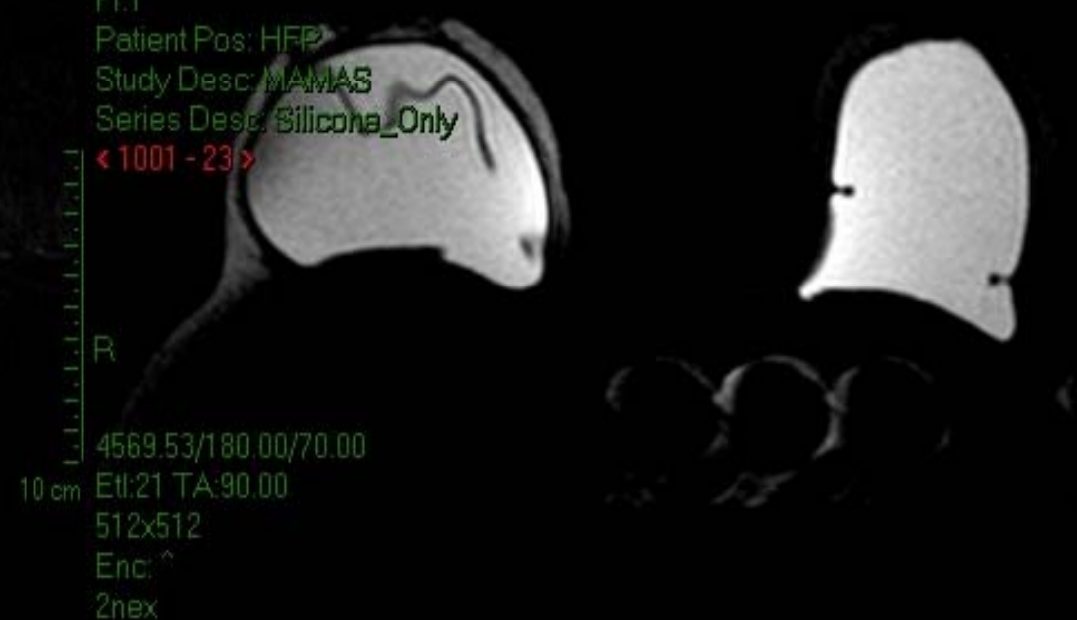
Signo de Linguini ruptura intracapsular, only silicona.
