# PUNCIÓN CORE MAMARIA BAJO GUÍA ECOGRÁFICA: REVISIÓN DEL PROCEDIMIENTO

Autores: Tito Villegas, Luciana – Barnetche Mariano  
Córdoba – Argentina

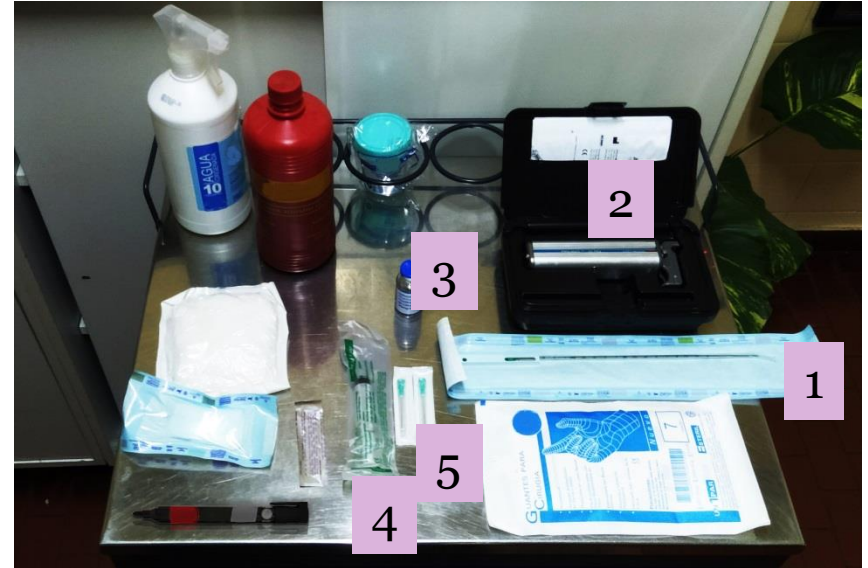
1. Aguja Trucut # 14G de 10 cm
2. Pistola marca PRO-MAG I™
3. Lidocaína 2%
4. Jeringas 10 mL
5. Agujas IM

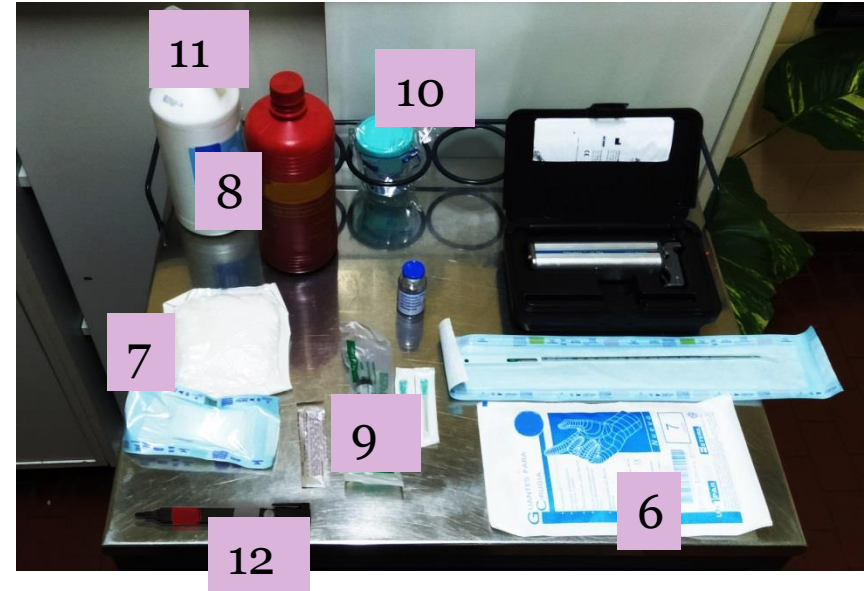
6. Guantes no estériles y estériles
7. Gasas, apósitos
8. Povidona yodada o alcohol yodado
9. Bisturí n° 11
10. Frasco para transporte de muestra obtenida
11. Formol al 40%
12. Marcador de tinta

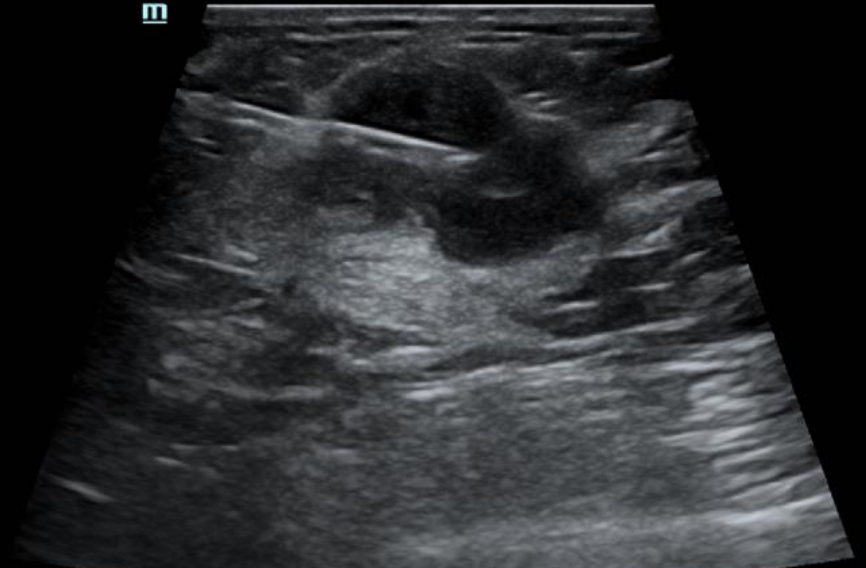
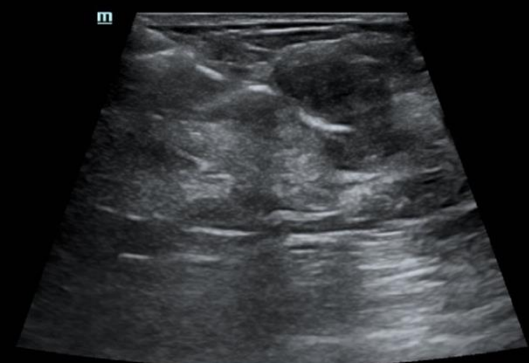
AP 98.6% MI 1.4 TIS 0.2

**mindray**  
 DC-70  
 B  
 F 4.4-9.6  
 D 5.0  
 G 50  
 FR 34  
 DR 110  
 Clear 2  
 IBeam 1  
 Z 1.10

**Estudio:** Se realiza punción CORE de MI H3 en plano profundo en donde se visualiza imagen nodular sólida de bordes mal definidos, con vascularización, que mide 25 mm x 15 mm.
