# SIGNO DEL LINGÜINI

CIMED

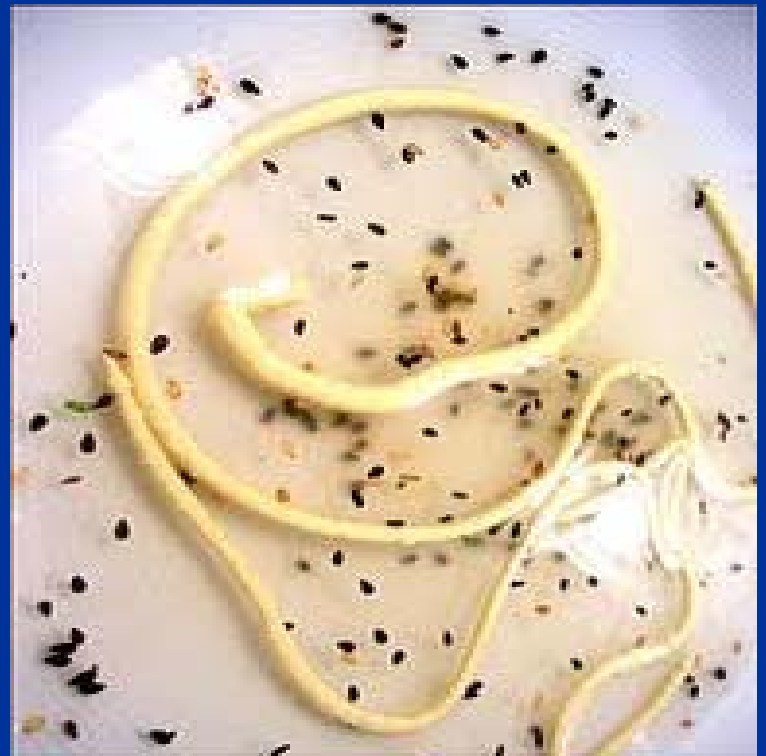
Imágenes curvilíneas en RMI, de baja señal, que representan la cubierta de elastómero colapsado, invaginado y rodeado por el gel de silicona libre.

Es un signo específico de ruptura de prótesis mamaria intracapsular.

Las prótesis mamarias están compuestas por una cubierta de elastómero y un contenido que puede ser de un gel de silicona o solución salina como componentes únicos o ambos en diferentes compartimientos (doble lumen).

La ruptura intracapsular es la ruptura del elastómero permaneciendo la silicona contenida por la cápsula fibrosa.

La denominación del signo se debe a la apariencia del elastómero libre, con la pasta italiana en forma de pequeñas lenguas (linguine).
