SIGNO DEL VACÍO DISCAL

H.I.G.A San Martín de La Plata

Representa la presencia de gas en el interior del disco
intervertebral, como expresión de degeneración discal

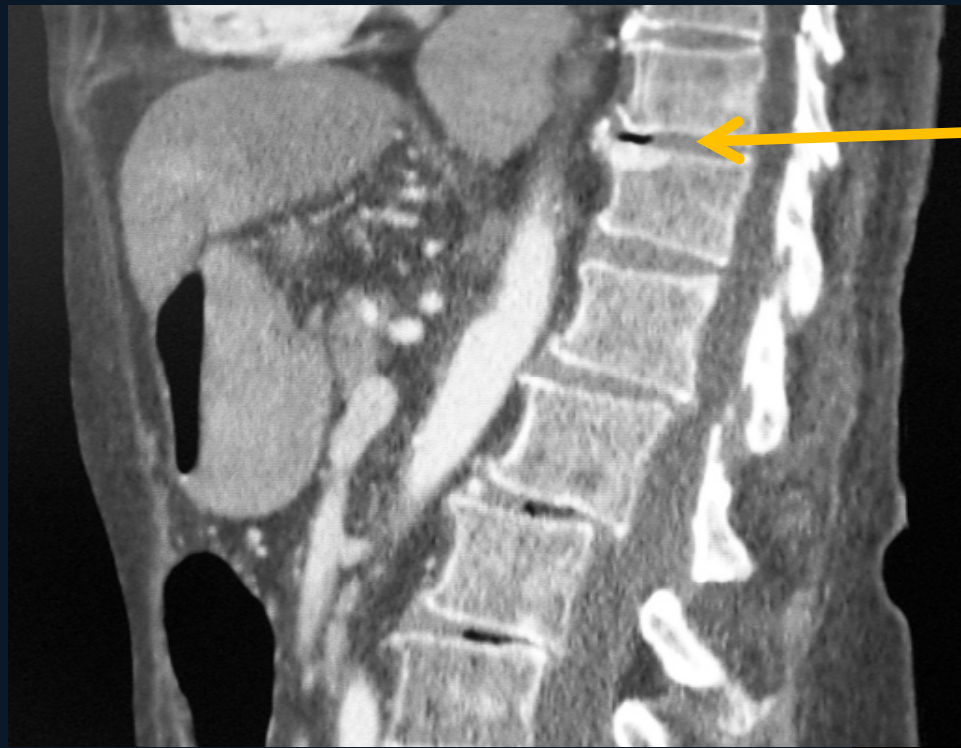
Signo del vacío

- En la *Osteocondrosis Intervertebral*, el compromiso degenerativo primario se produce a nivel del núcleo pulposo discal, derivando en deshidratación y pérdida de elasticidad del disco. Puede afectar al hueso adyacente de forma secundaria.
- El *signo del vacío* a nivel del disco (gas intradiscal) es un hallazgo frecuente. Es indicativo de degeneración en la mayoría de los casos, acumulándose en sitios de disrupción anular. De forma excepcional, se asocia a tumores o infecciones.
- El gas (nitrógeno) puede localizarse también en el interior del cuerpo vertebral, correspondiendo en este último caso a osteonecrosis.
