Concurso para Residentes Signos radiológicos

“Signo del Grano de Café”: ante un asa cerrada de colon distendida con aire, la aposición de las paredes mediales del colon dilatado forma la hendidura del grano de café, mientras que las paredes laterales forman las paredes externas de la imagen que asemeja un haba.

Hospital Provincial del Centenario – Rosario, Santa fe

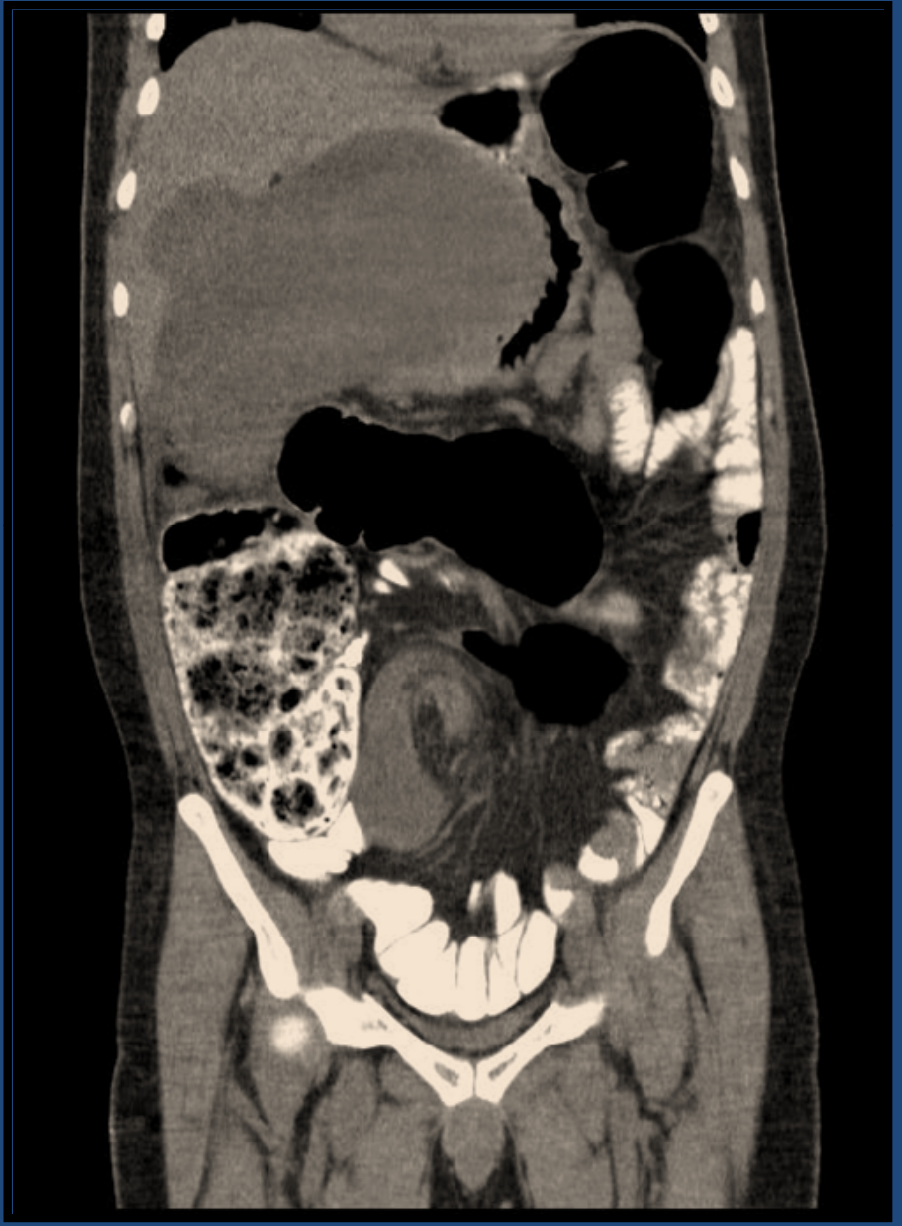
El vólvulo de colon sigmoides es un cuadro de obstrucción intestinal causado por la torsión de un asa de intestino sobre su eje mesentérico. Un hallazgo característico es el “**Signo del grano de café**” que consiste en un asa de colon sigmoides marcadamente dilatada que se extiende desde la pelvis y ocupa la mayor parte del abdomen en una radiografía directa. En el punto de rotación el aporte vascular suele comprometerse, dando lugar a complicaciones (isquemia, perforación, etc.) denominado “signo del remolino”.
