CONGRESO INTERNACIONAL DE  
DIAGNOSTICO POR IMAGENES  
DE CORDOBA.

Autores: Bustamante MA, Salzmann EL,  
Sánchez GE, Diomedi MN, Tiscornia MP

# Implantes Mamarios y sus Complicaciones

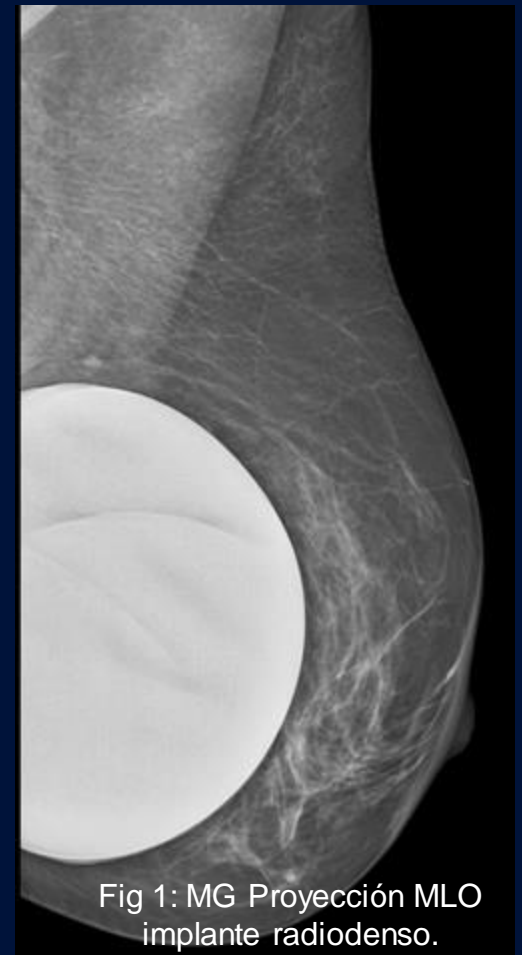
Fig 1: MG Proyección MLO implante radiodenso.

- Morfología ovalada, superficie lisa, radiodensa y homogénea.
- Permite valorar la rotura extracapsular.

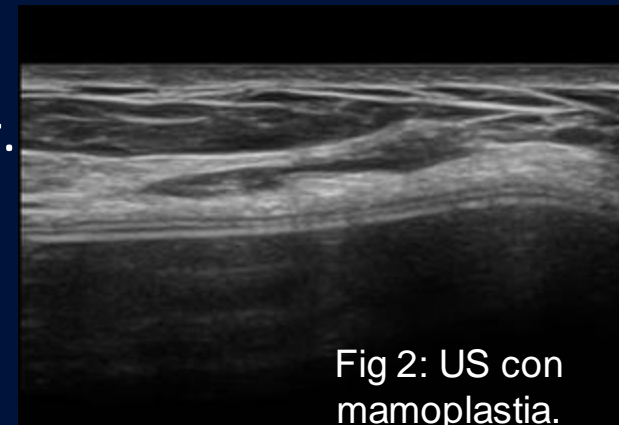
Fig 2: US con mamoplastia.

- Morfología lobulada, superficie lisa y contenido anecógeno.
- Línea hiperecogénica interna (cubierta protésica), y una línea hipoecogénica por fuera de la misma, la cápsula fibrosa.
- Permite valorar rupturas intra y extra capsular.

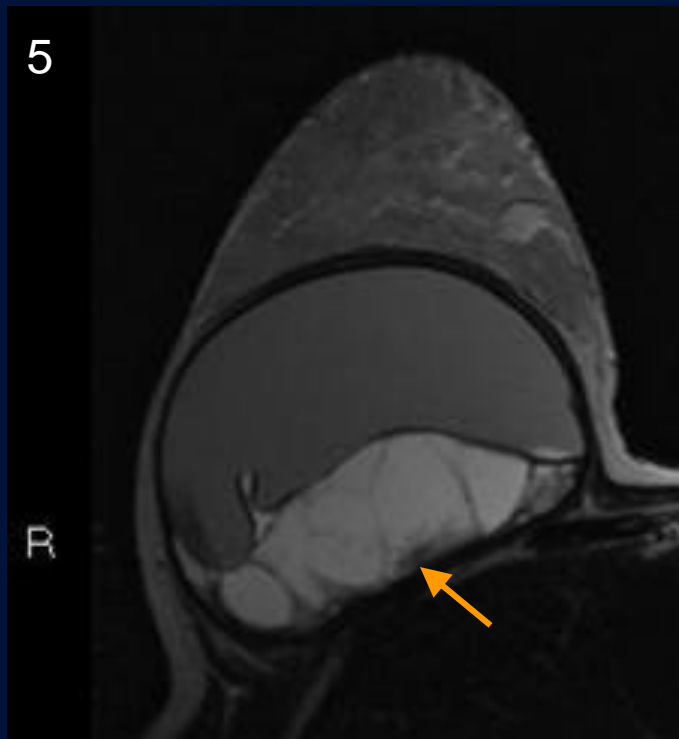
Fig 5 y 6: Seroma (Flechas) hiperintenso en Sec. T2 en Distintos pacientes

- Líquido, habitualmente aséptico, localizado entre la prótesis y la cápsula fibrosa.
- Secuela de la intervención que se manifiesta como una colección líquida en el área quirúrgica, próxima a la cicatriz.

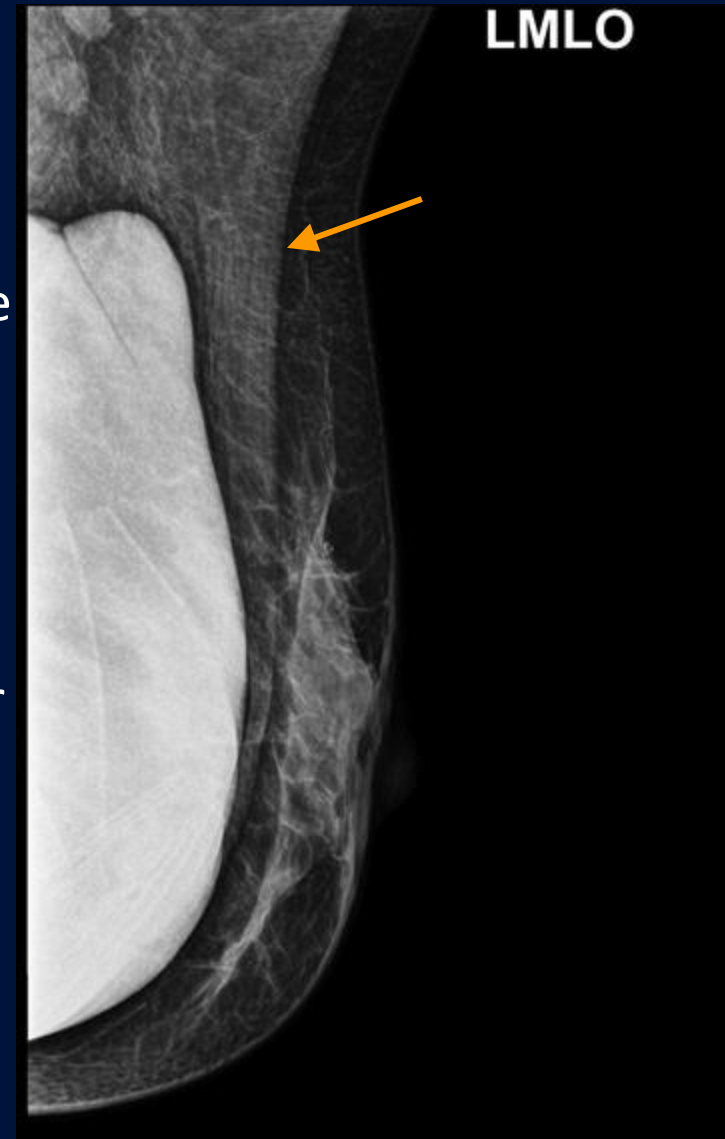
Fig 12: MG proyección MLO:  
herniacion

- La cápsula fibrosa se desgarrar, produciendo una solución de continuidad con protusión de la membrana.
- US: Defecto focal de la cápsula
- RM: Deformidad de la prótesis con protusión a través de la cápsula fibrosa.
- Diagnóstico Diferencial: ruptura intracapsular (utilidad la secuencia de sólo silicona en RM)

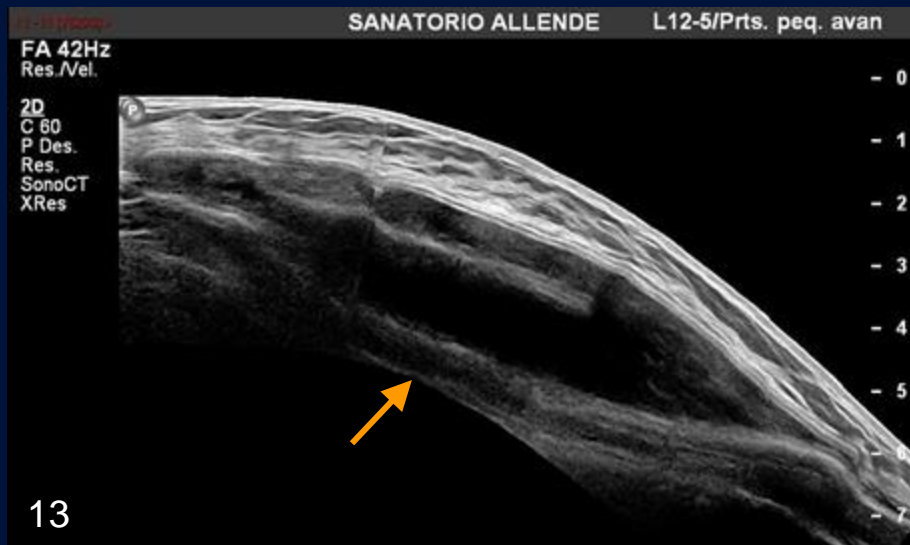
Fig 13 y 14: US con signo de la escalera.

- Se trata de la salida de silicona a través de una fisura o desgarro de la membrana, pero contenida por la cápsula fibrosa.
- US: “**Signo de la escalera**”, finas líneas ecogénicas paralelas entre sí que simulan los escalones de una escalera y que se corresponden con los pliegues de la membrana colapsada.

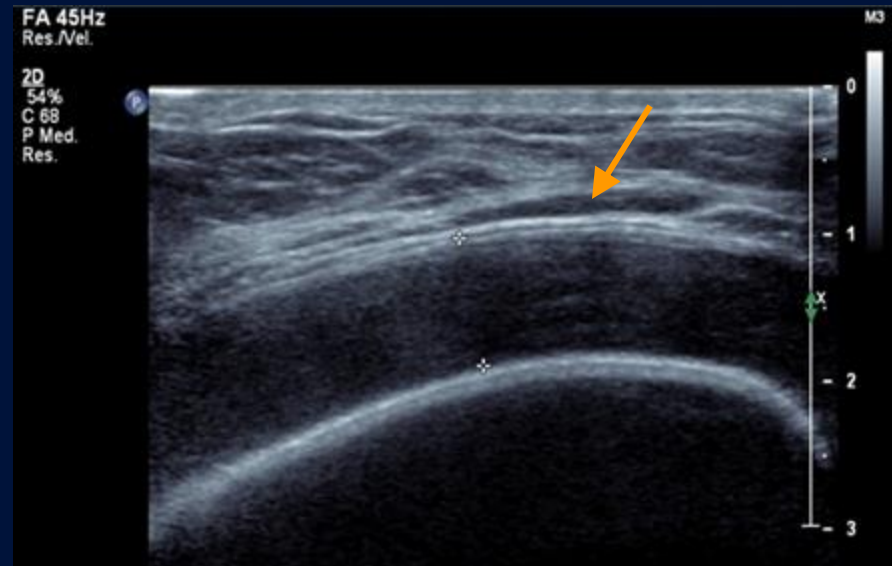
Fig 23 y Fig 24: Las Células del linfoma se encuentran en el seroma contenido por la cápsula fibrosa.

- Linfoma No Hodgkin, variedad anaplasico de celulas grandes.
- Se puede presentar desde 1 a 23 años posterior a la colocación.
- Etiología: Reacción al implante, transformación neoplásica probablemente por la respuesta inflamatoria crónica.
- Forma de presentación: Seromas peri-implantes persistentes.
