Complicaciones de Prótesis Endovasculares en Aorta Abdominal

Complicaciones de Prótesis Endovasculares

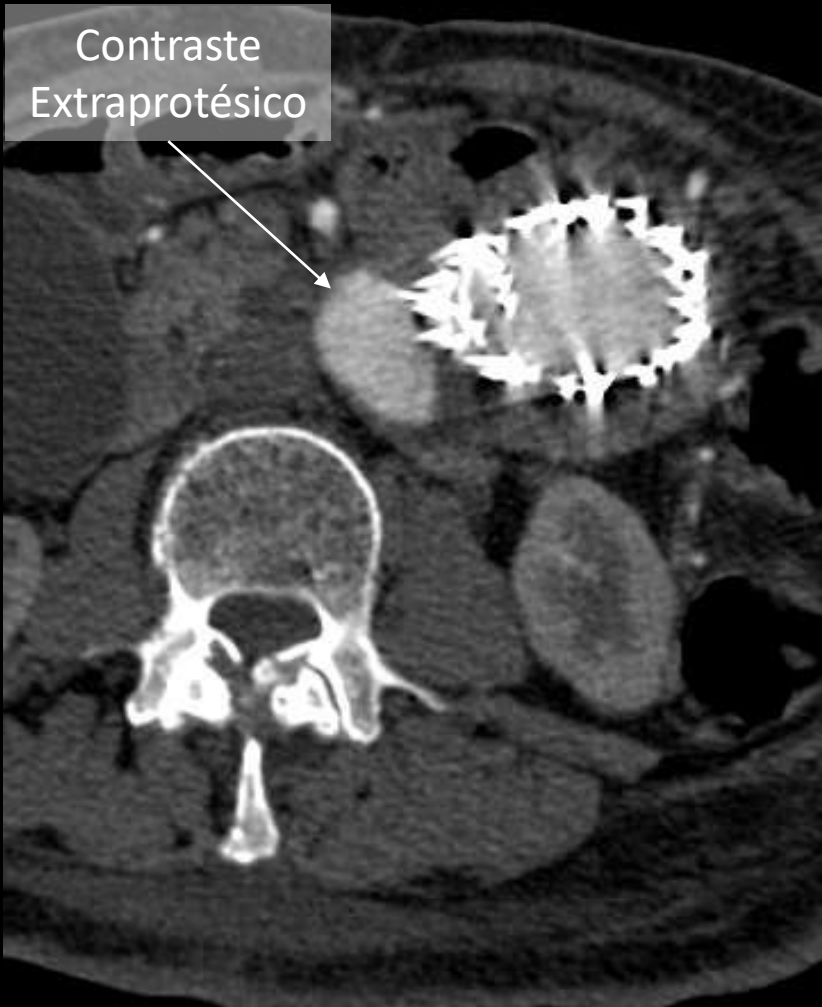
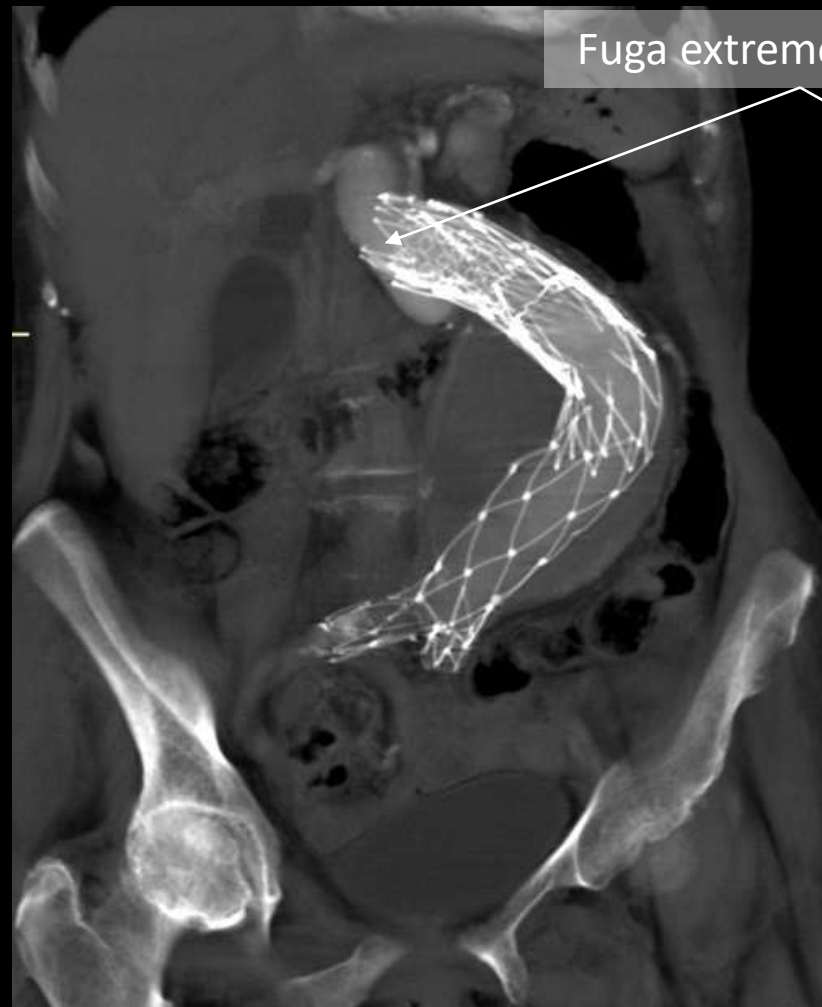
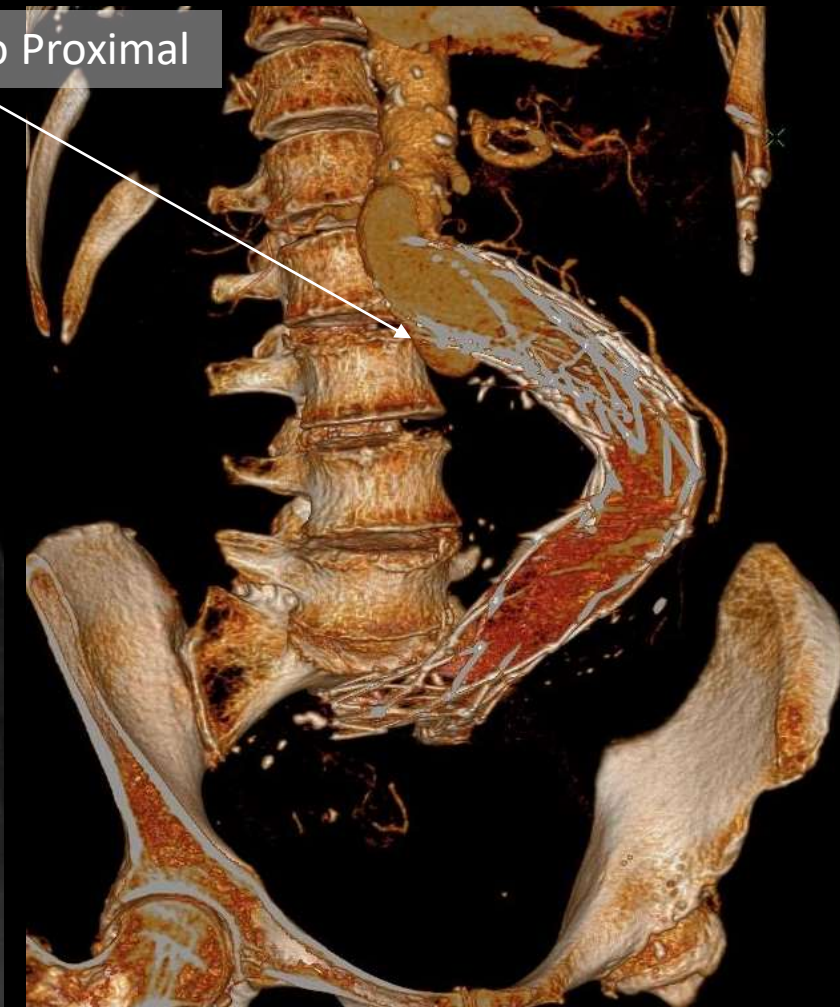
Endofuga Tipo I

Endofuga tipo Ia: Material de contraste E.V. en el saco aneurismático por defecto de anclaje del extremo **próximo** de la prótesis.

Endofuga tipo Ib: Material de contraste E.V. en el saco aneurismático por defecto de anclaje del extremo **distal** de la prótesis.

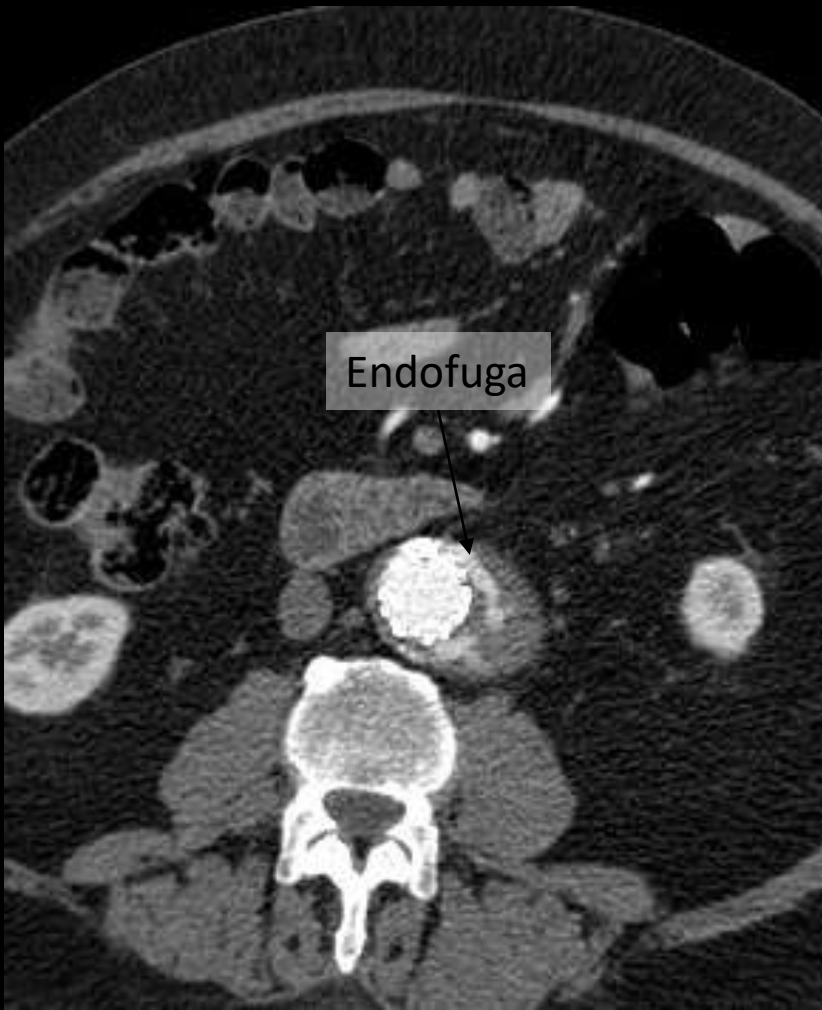
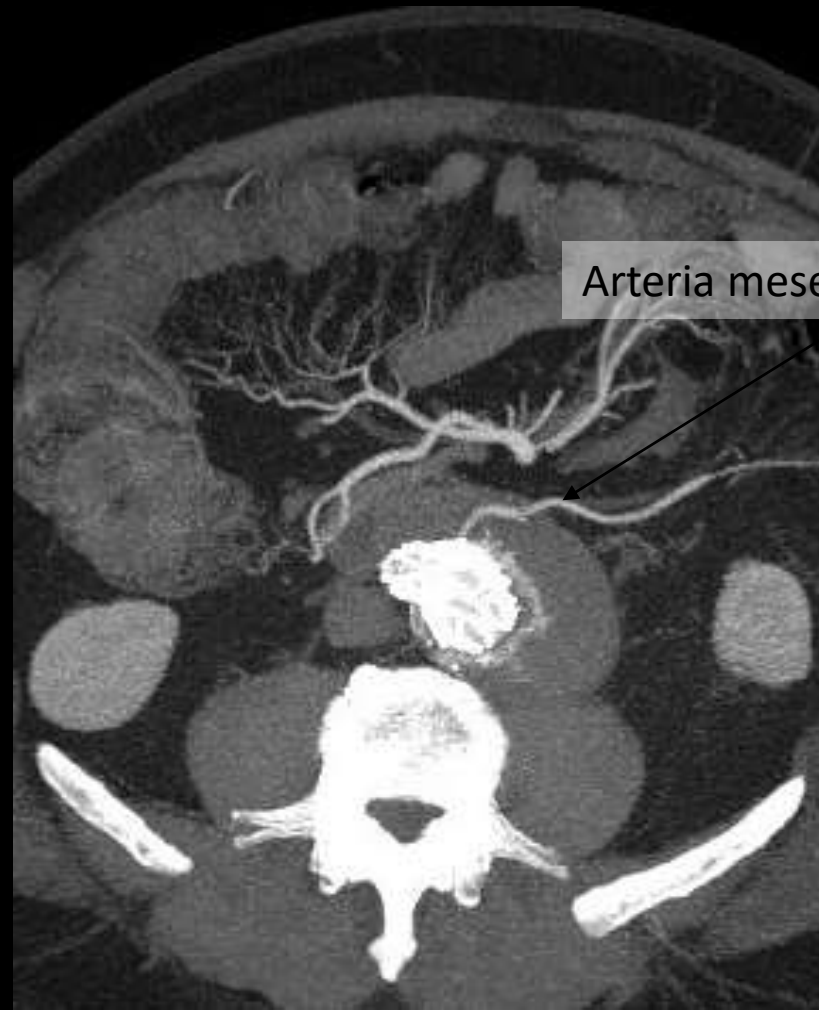
Endofuga Tipo II

Endofuga tipo II (Mesentérica Inferior): Material de contraste E.V. dentro del saco aneurismático por repermeabilización distal en relación a arteria mesentérica inferior.

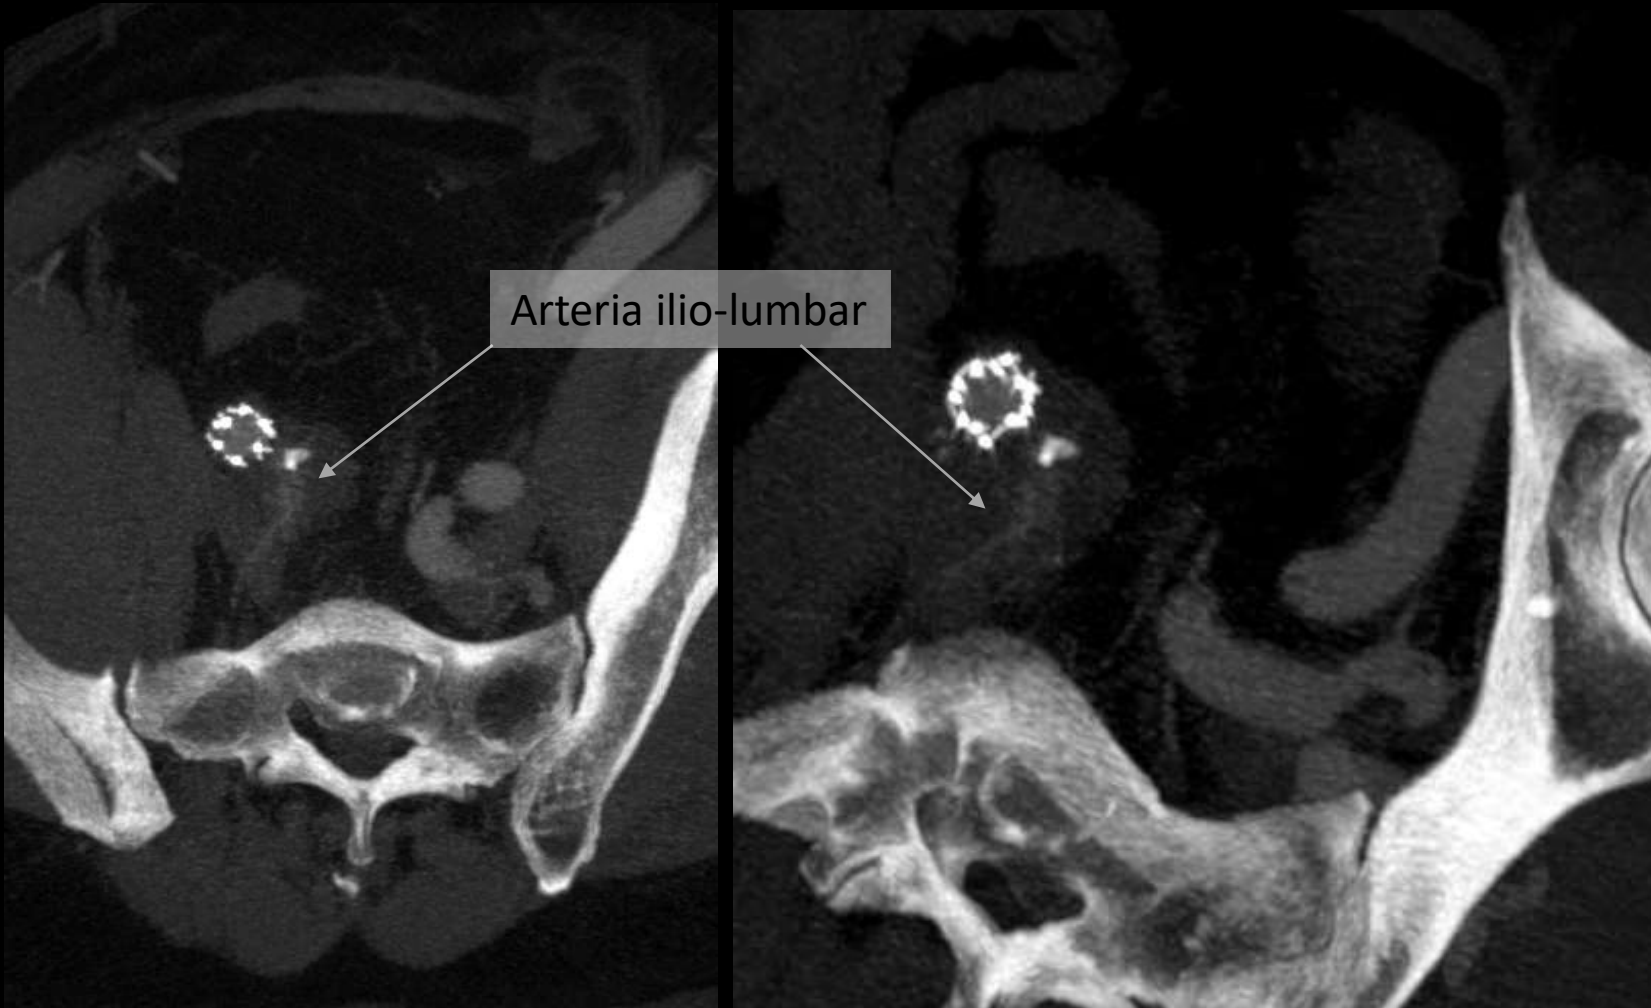
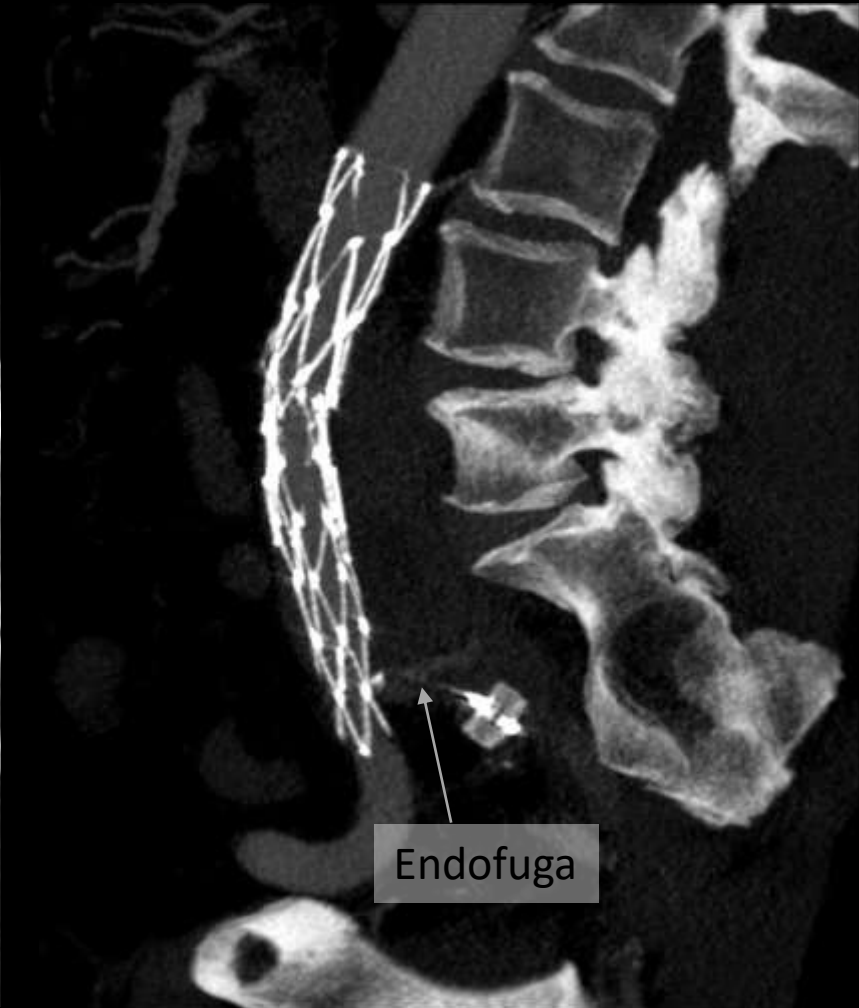
Endofuga Tipo II

Endofuga tipo II (Lumbares): Material de contraste E.V. dentro del saco aneurismático por repermeabilización distal en relación a arterias ilio-lumbares.

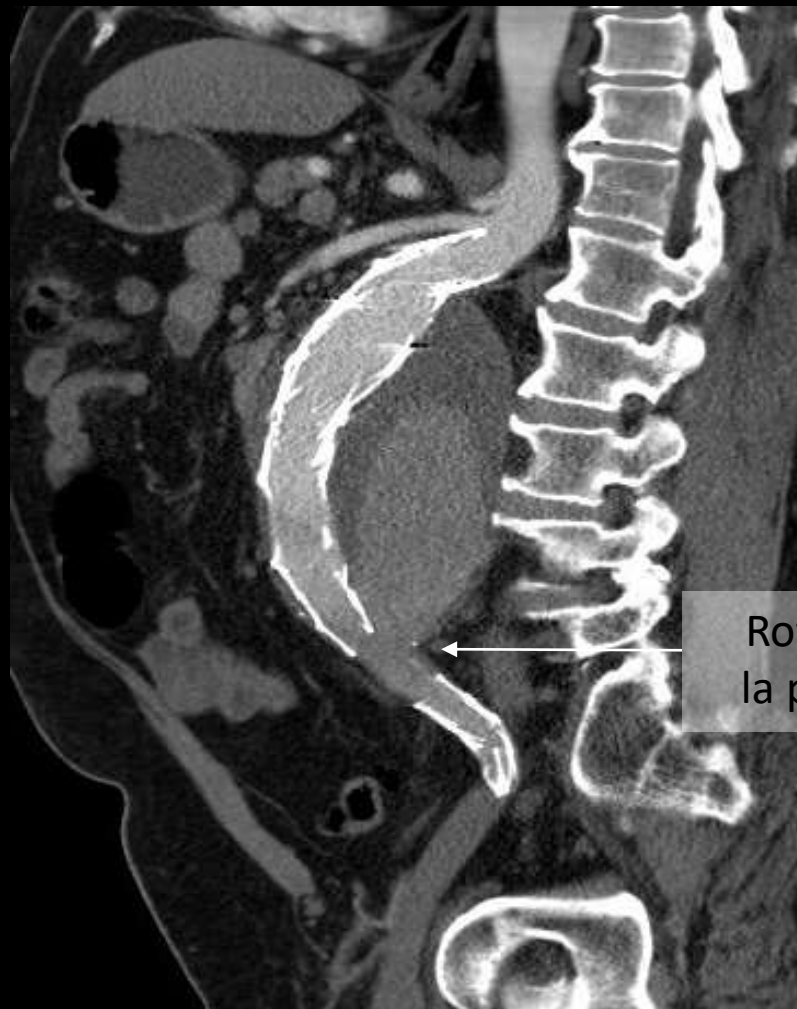
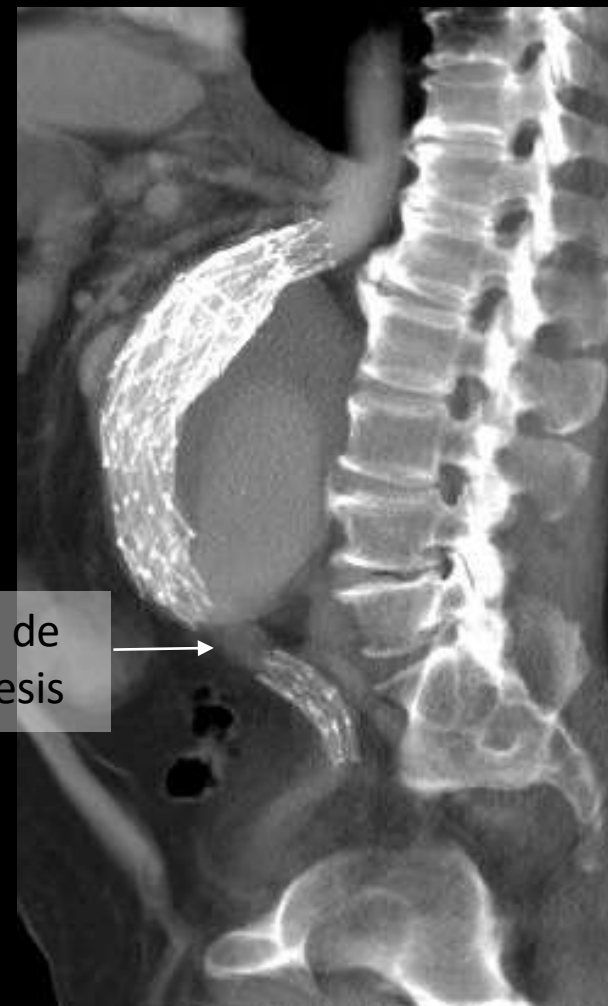
Endofuga Tipo III

Endofuga tipo III: Material de contraste E.V dentro del saco aneurismático en relación a dehiscencia de la prótesis.

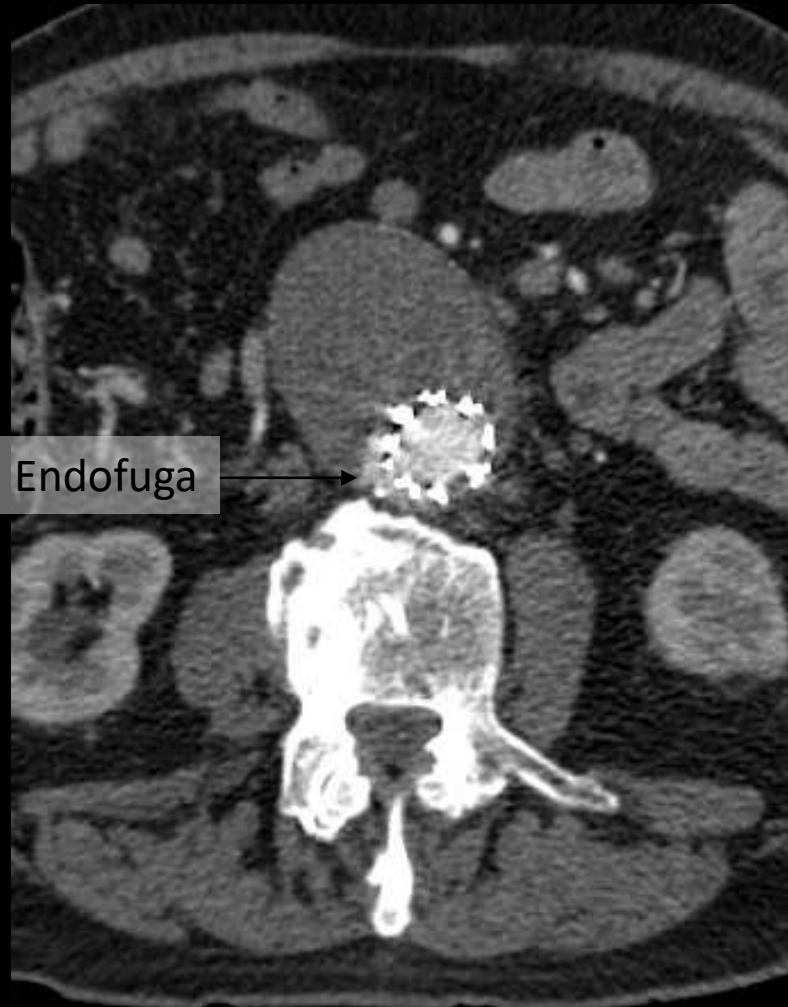
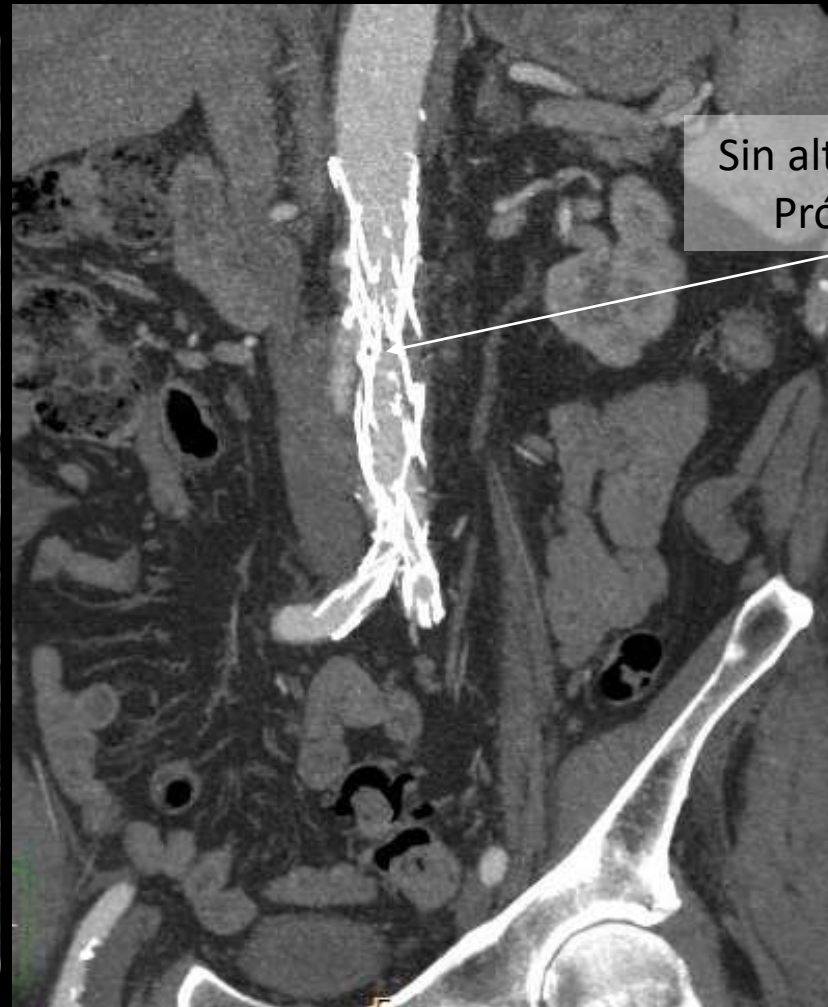
Endofuga Tipo IV

Endofuga tipo IV: Material de contraste EV. en el saco aneurismático sin evidencia de alteraciones estructurales protésicas debido a aumento de porosidad de la misma.

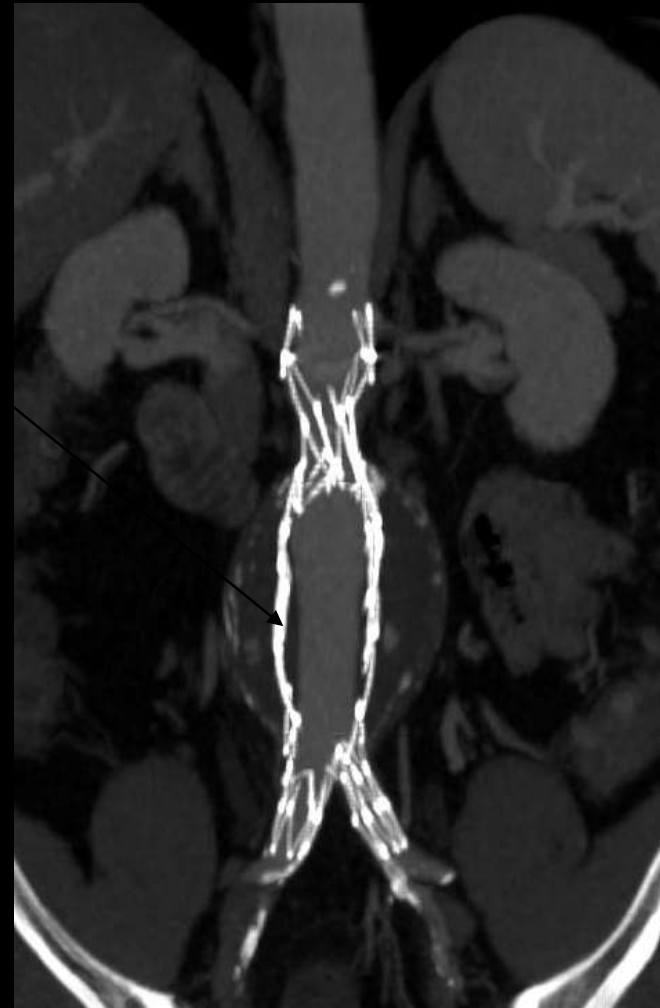
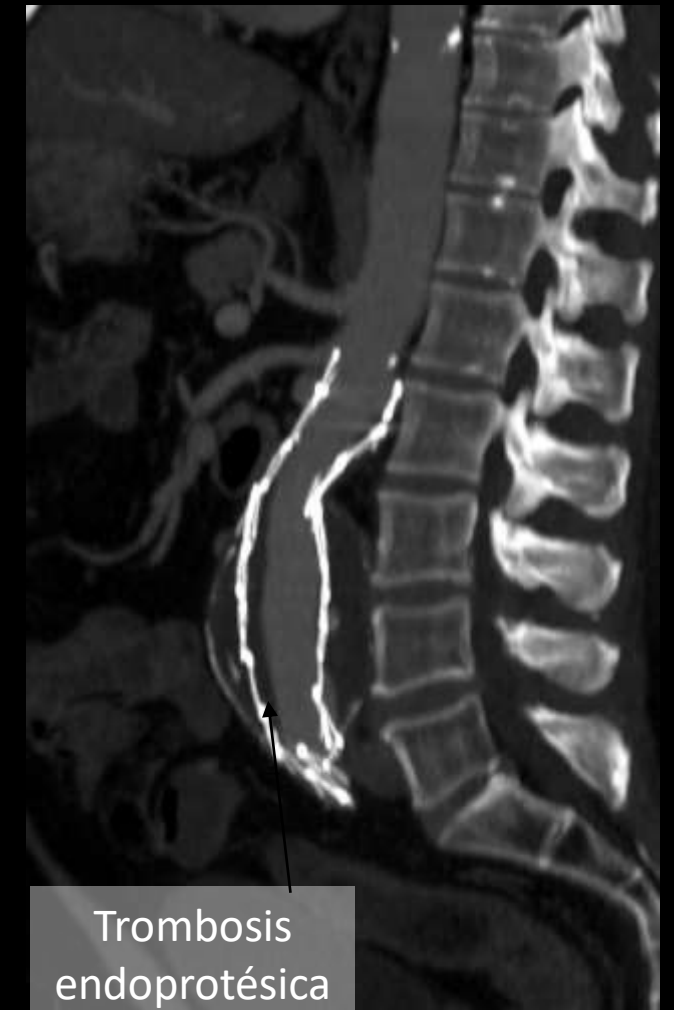
Trombosis Parcial

Trombosis Parcial: Defecto de relleno parcial endoprotésico en relación a trombo mural.

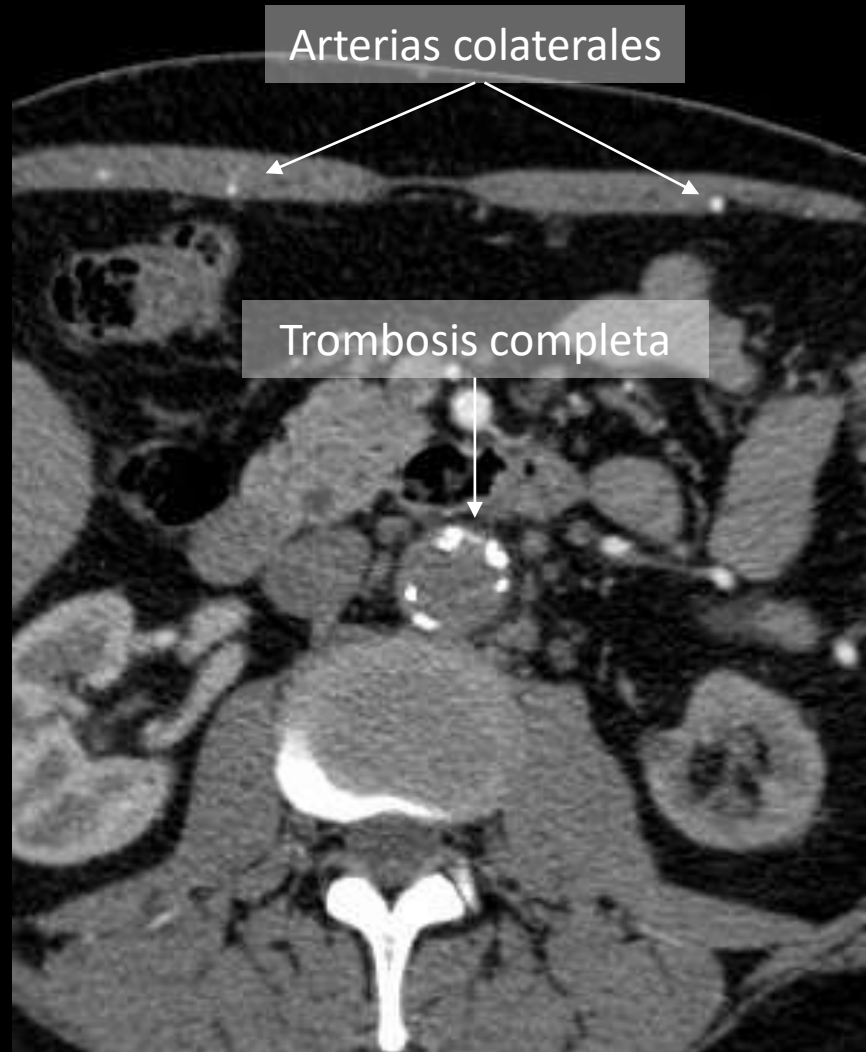
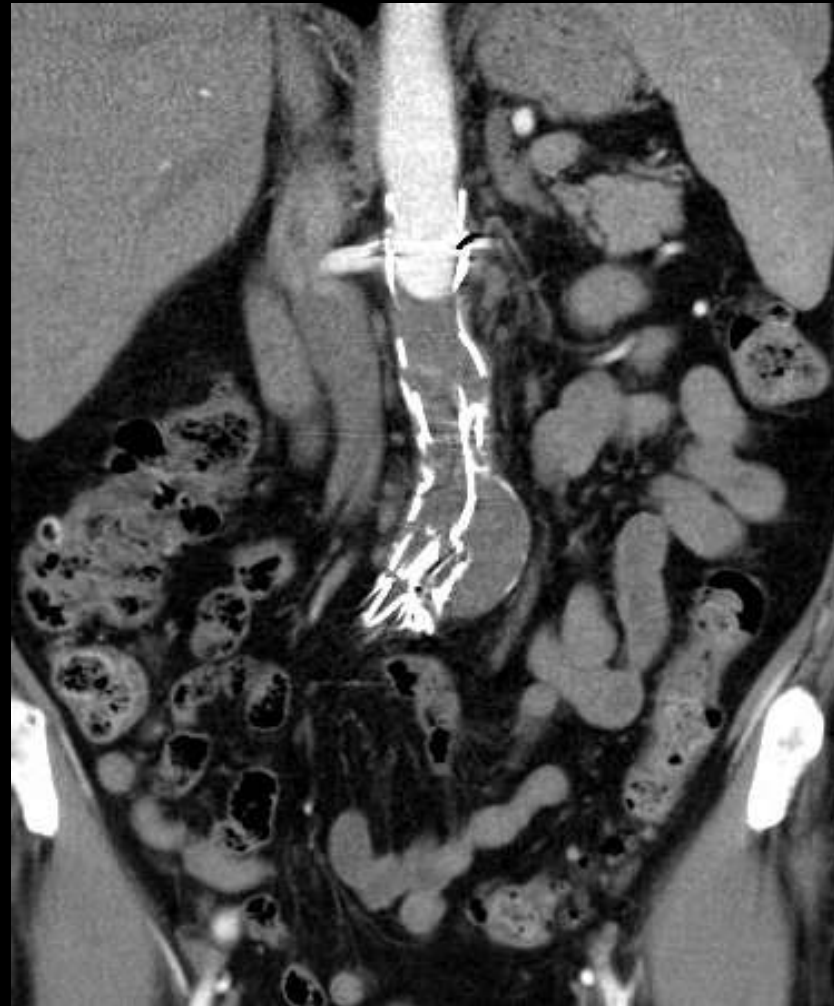
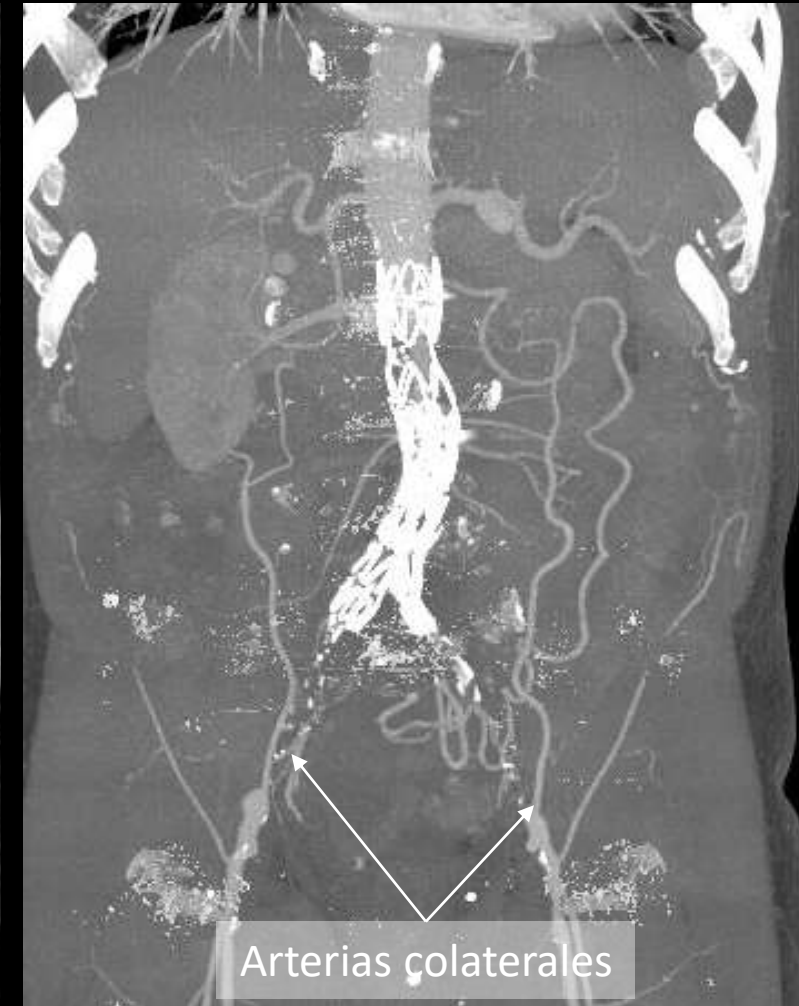
Trombosis Completa

Trombosis Completa: Defecto de relleno total con ausencia de flujo de contraste distal en relación a trombosis mural.

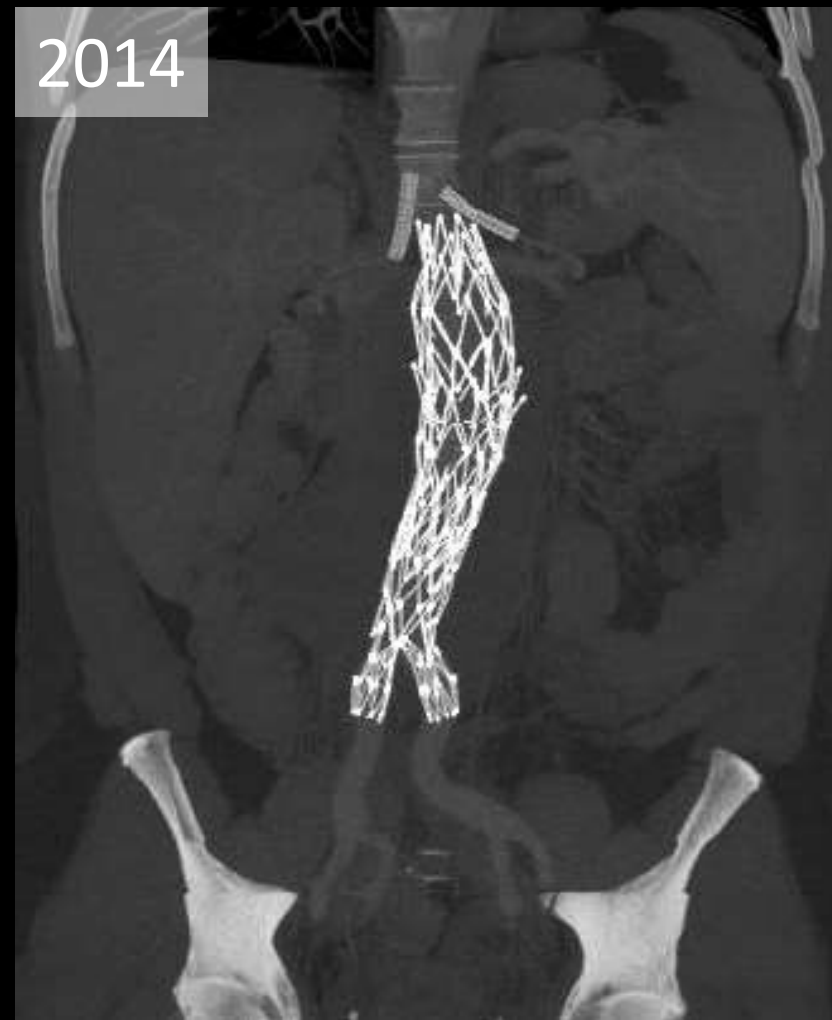
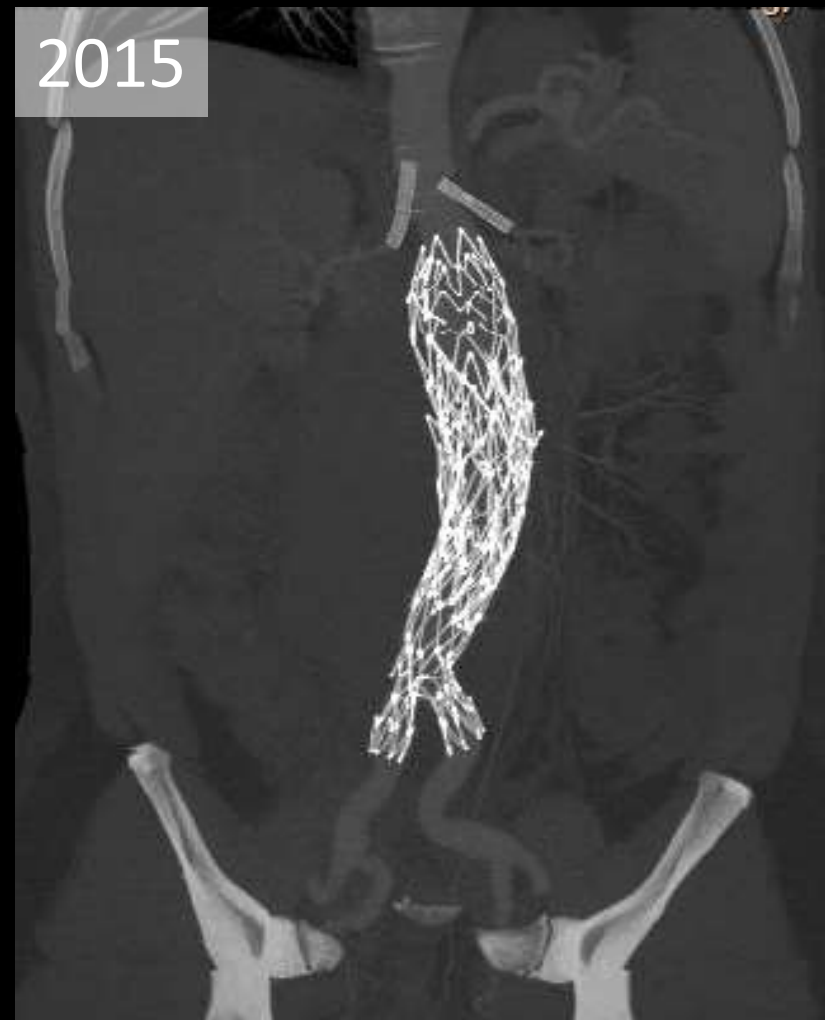
Acodadura (Kinking)

Acodadura: Angulación progresiva de la prótesis en sucesivos controles.

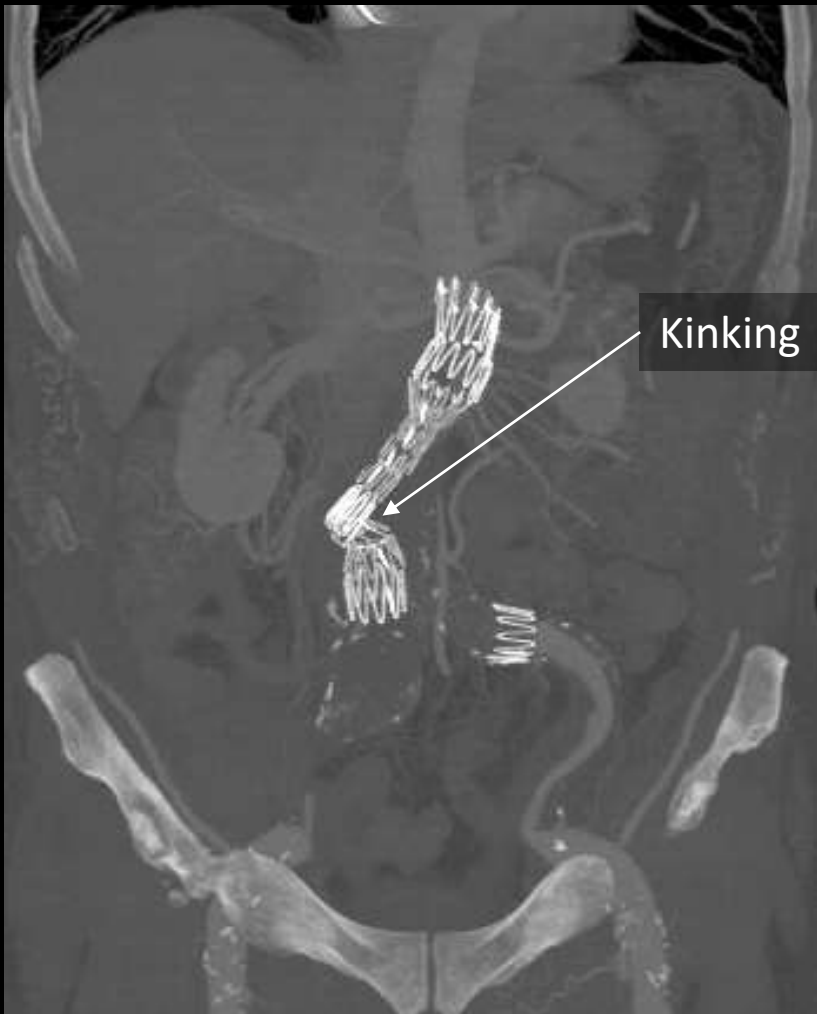
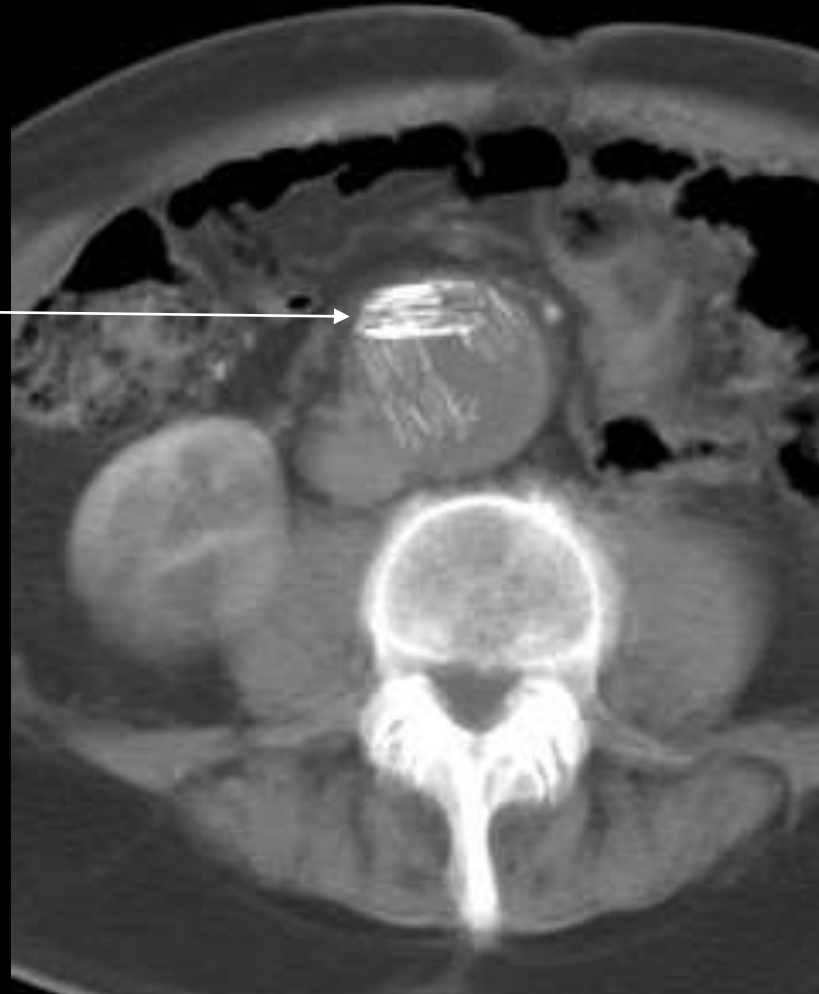
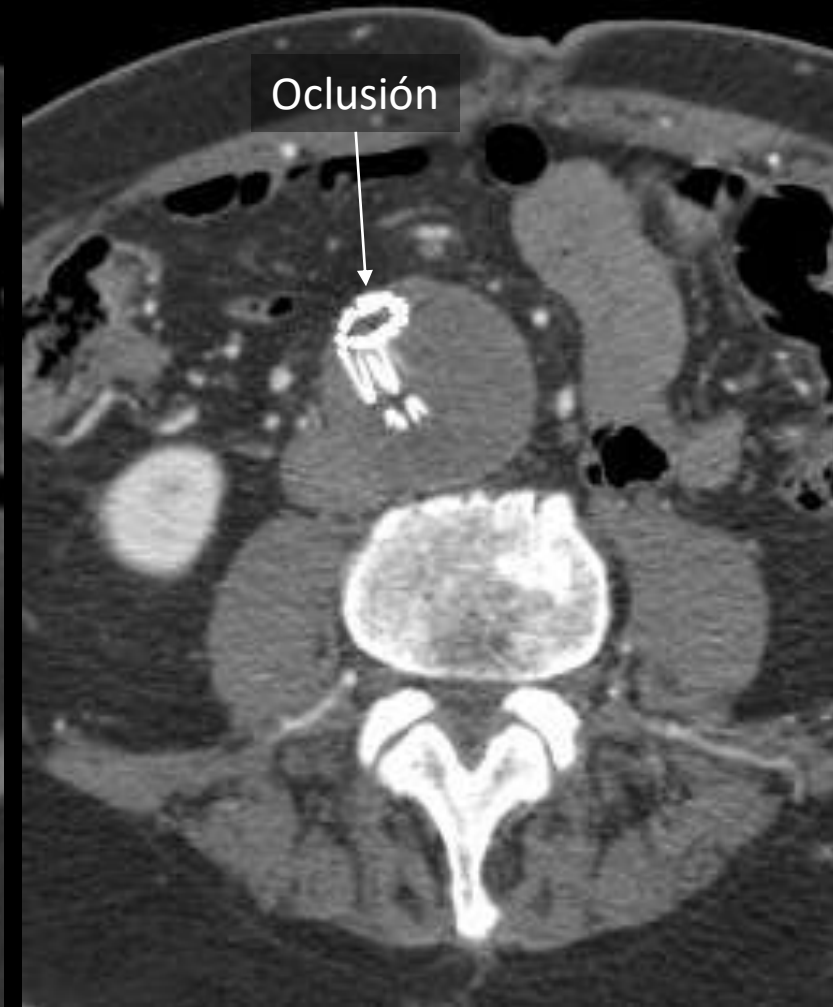
Acodadura con Estenosis

Acodadura con Estenosis: Incurvación progresiva de la prótesis que disminuye la luz en el sitio de angulación.

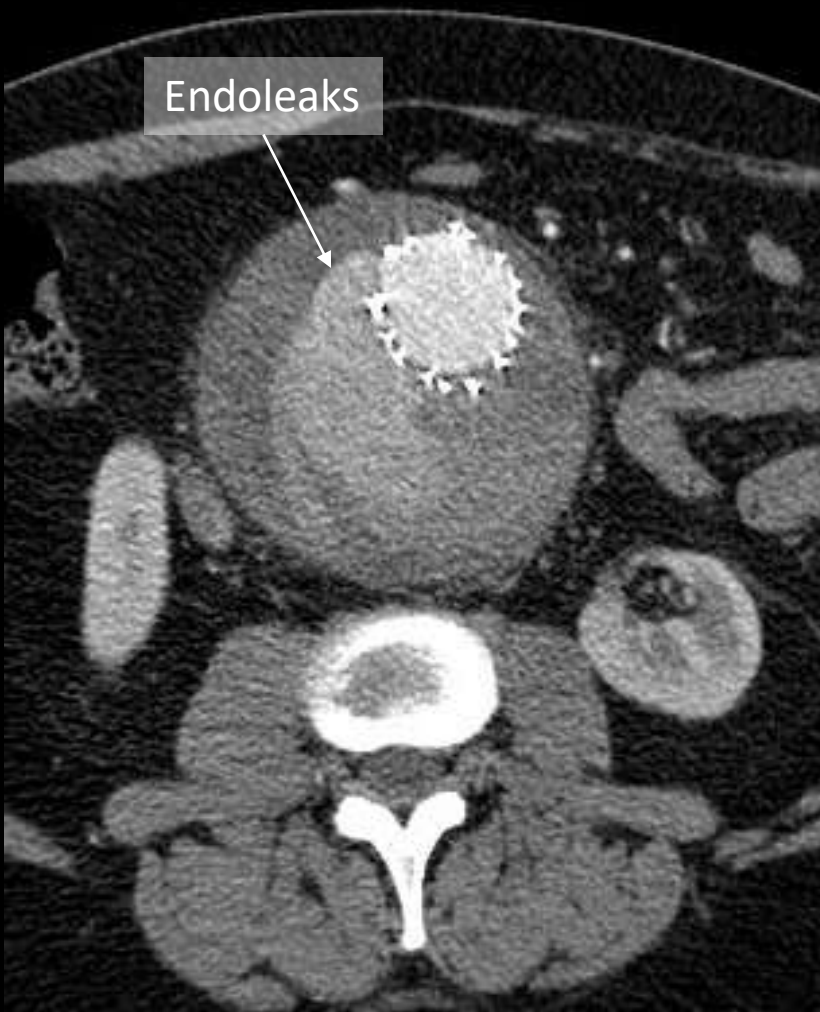
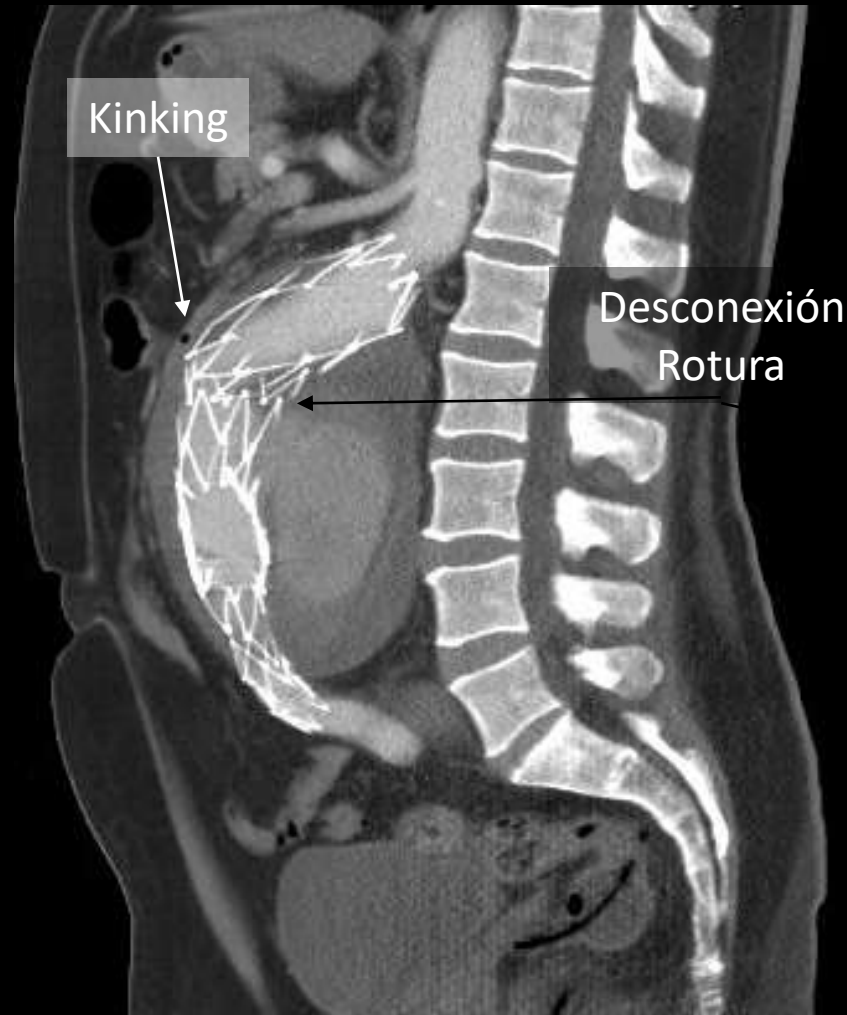
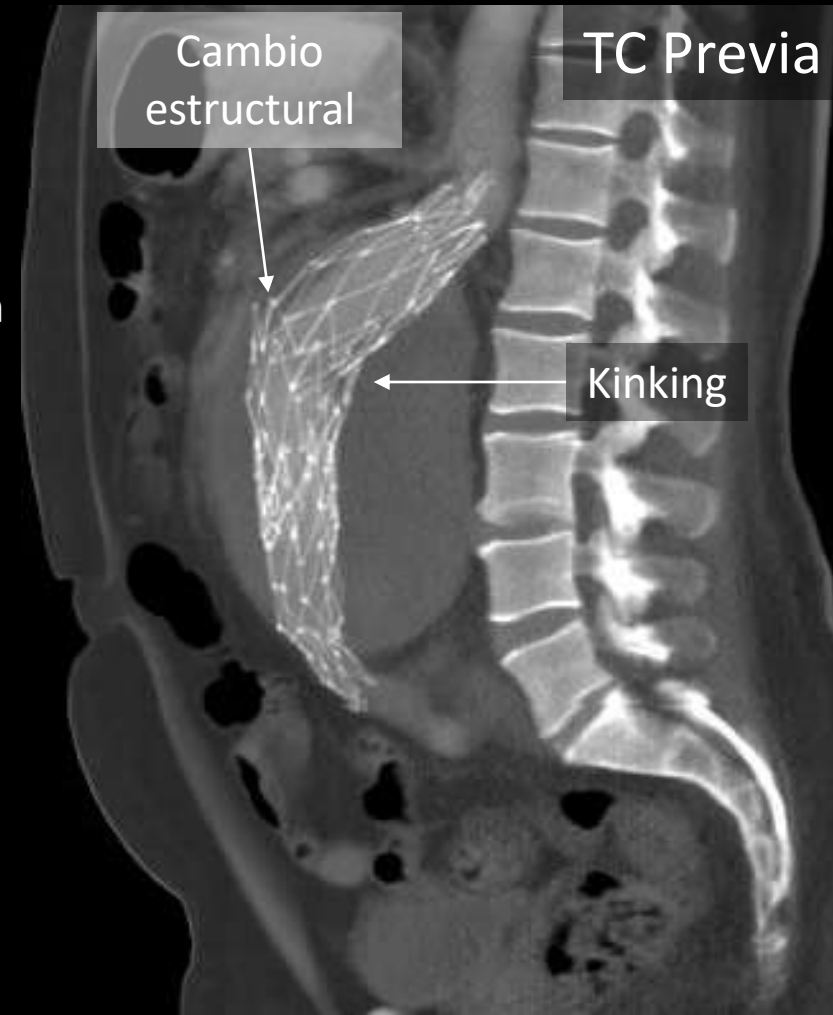
Acodadura con Rotura

Acodadura con Rotura: Incurvación progresiva con solución de continuidad de la estructura protésica y fuga de contraste hacia el saco aneurismático (Endoleaks III)

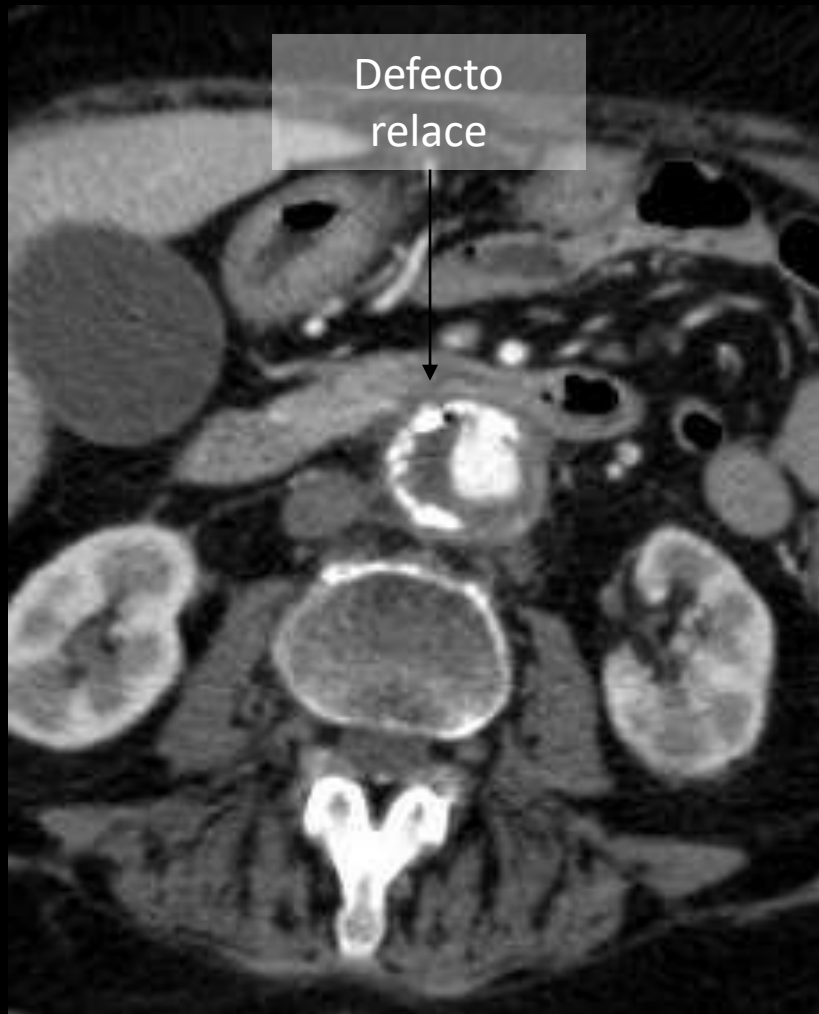
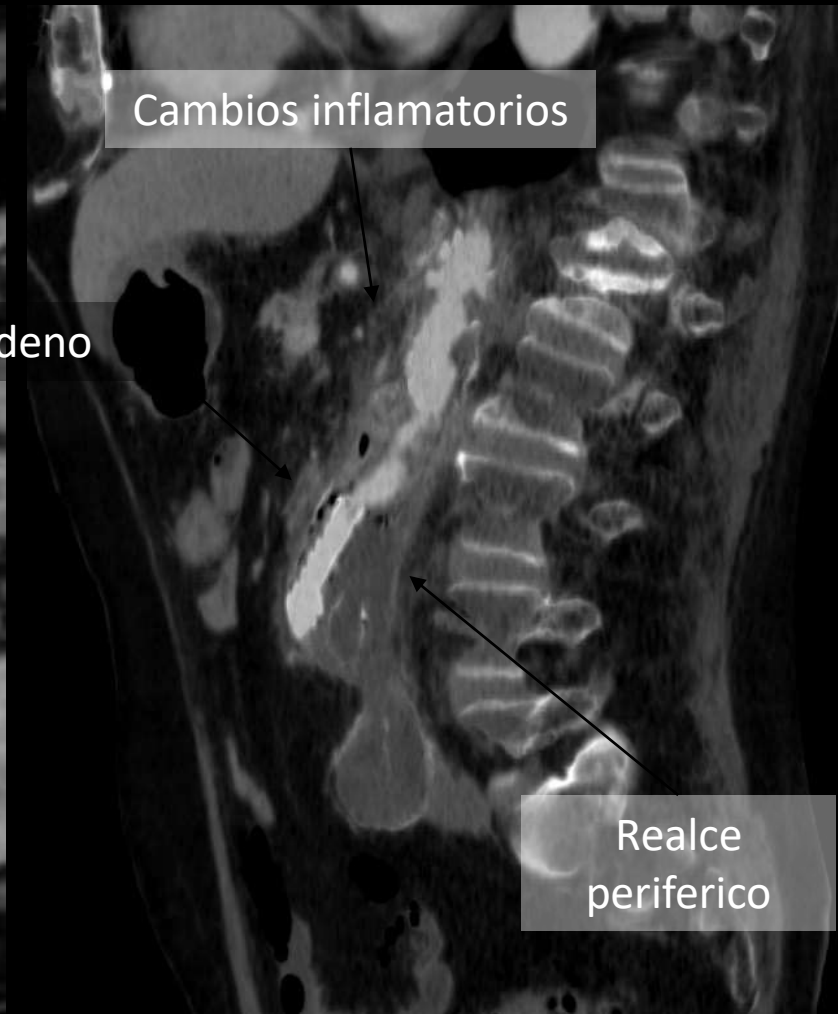
Fistulización

Fistula Aorto duodenal: Trayecto anómalo entre la luz aórtica y la luz duodenal en relación a cambios inflamatorios periprotésicos.
