# ECOGRAFÍA DOPPLER EN ESCROTO AGUDO TRAUMÁTICO EN PEDIATRÍA ¿QUÉ BUSCAR?

Autores: Joulia Vulekovich, Maria Lara; Montalvetti, Pablo; Díaz Chain, María Lourdes; Pelizzari, Mario;  
Ledesma, Ricardo; Pérez, Ricardo

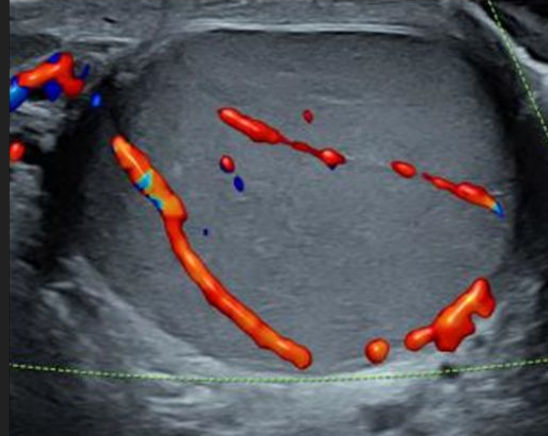
# Ecografía testicular

- ➔ Transductor de alta frecuencia (7.5-15 Mhz)
- ➔ Ecoestructura homogénea y simétrica entre ambos testes
- ➔ El mediastino testicular, donde transcurren los vasos y conductos, es una estructura hiperecogénica y alargada
- ➔ El epidídimo, que suele ser hipoecogénico respecto al parénquima testicular
